**浜岡原子力発電所3号機 圧力抑制室での異物の確認について(続報)**  
**(異物の回収状況、影響評価結果および原因と対策について)**

2016年12月26日

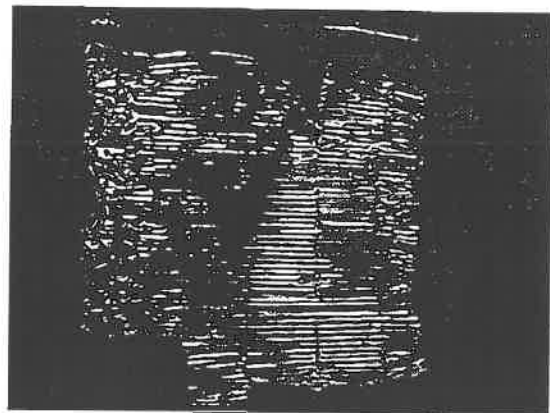
施設定期検査中の浜岡原子力発電所3号機において、原子炉格納容器内でアルミの薄板等が散乱していることを確認しました。このため、付近につながる系統を確認した結果、原子炉停止中に原子炉格納容器内の換気をおこなう空調に設置している塩分除去装置のフィルタの一部が破損していることが分かりました。

確認したアルミの薄板

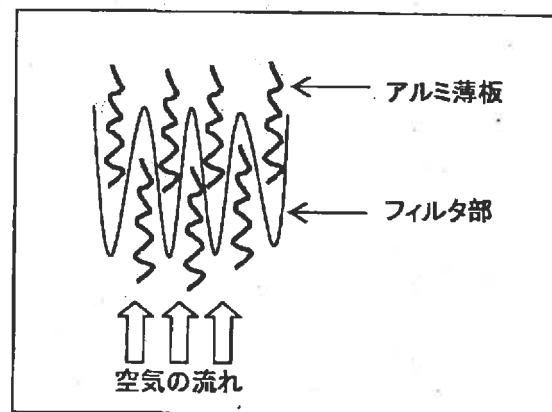
塩分除去フィルタを上からみた概略図
