岐阜県における古代・中世寺院の立地と変遷

小野木 学

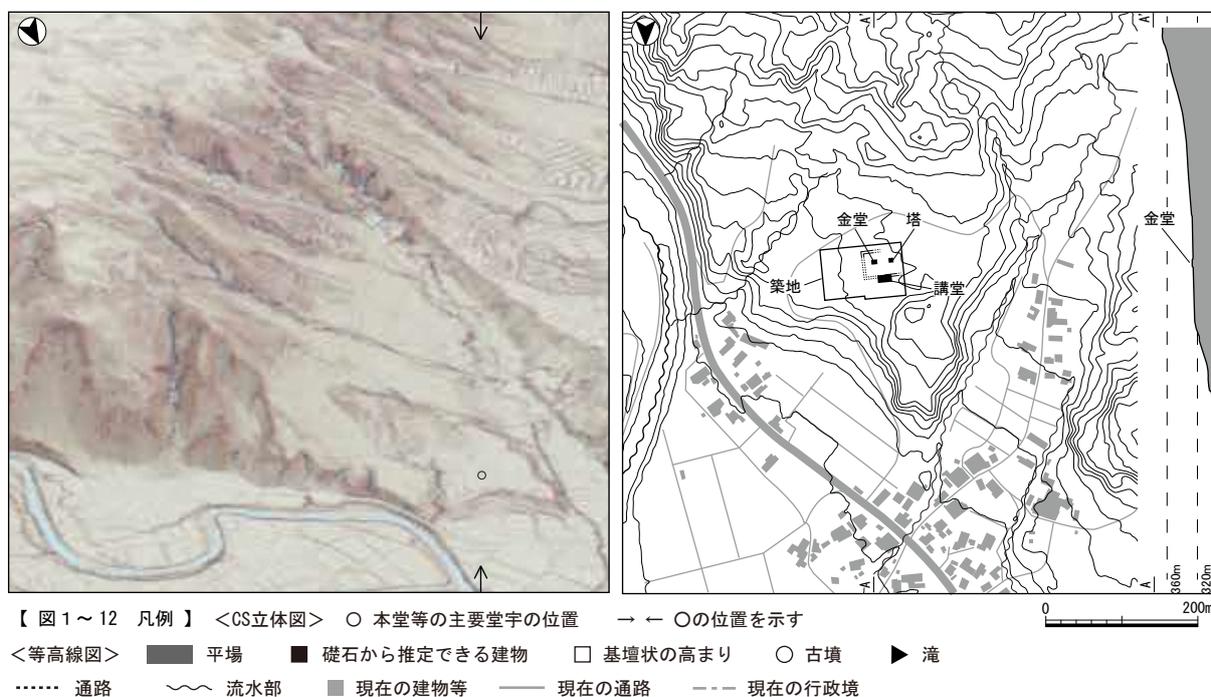
図 1 正家廃寺

正家廃寺跡は北東から南西方向に連なる山塊の麓の河岸段丘上に位置する。段丘下の現集落と金堂跡との比高差は約 30 m、斜距離は約 300 m である。昭和 51～55 年度、平成 4～11・25～29 年度に発掘調査が実施され、東西 110 m、南北 70 m の寺域⁴⁾を有し、主要伽藍を法隆寺式に配置する古代寺院であることが判明した（恵那市教委 2000・2018）。築地で囲まれた寺域は伽藍地と東区に分かれ、金堂、塔、講堂、回廊は同一の主軸方位で建てられており、座標北に対して 6 度傾いている。また、8 世紀中頃には金堂基壇等が完成し、9 世紀後半の主要伽藍の火災を契機として 10 世紀前半頃には廃絶したことが判明した。正家廃寺は定型化した伽藍配置を有するが、北下がり地形上に位置しているため、伽藍の正面は集落域とは反対方向を向き、地形的には高所を正面に見据えていることが特徴である。

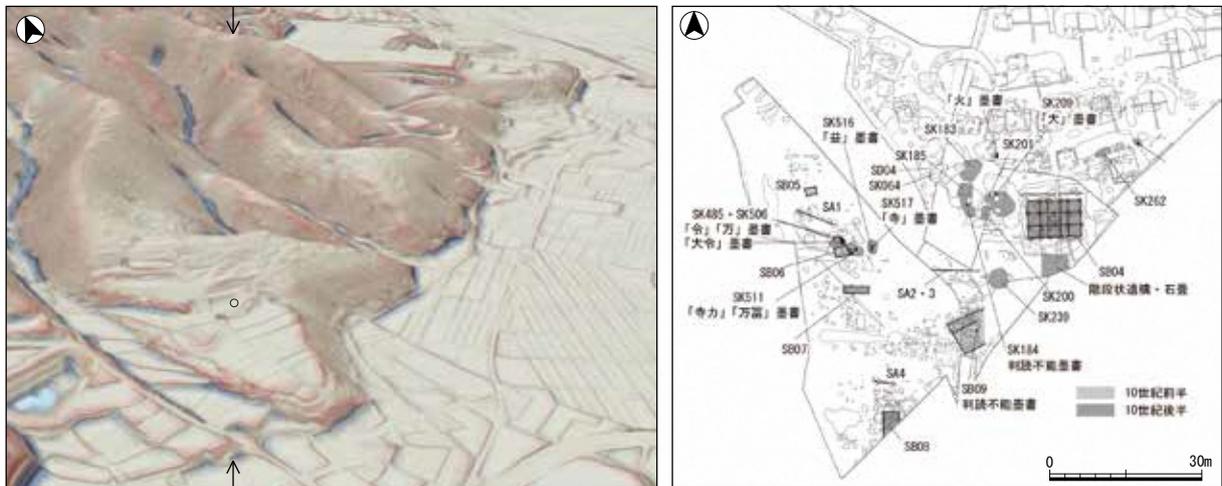
図2 日焼遺跡（遺構図は県文財セ 2021 を引用）

標高 821 m の三枝山の南麓に所在し、山麓の現集落と仏堂（SB04）との比高差は約 20 m、斜距離は約 140 m である。仏堂（SB04）が位置する場所は南北約 100 m の緩斜面の最奥であり、平成 27・28 年度に実施された発掘調査の結果、SB04 は 5 × 3 間の礎石建物で須弥壇内部の土坑から八稜鏡が出土した（県文財セ 2021）。SB04 周辺の出土遺物としては灰釉陶器の碗・皿・多口瓶、ロクロ土師器碗・皿、螺髪、塑像片、硯、瓦、釘類、筒状銅製品などがある。建物の主軸方位は真北であり、出土遺物から 10 世紀後半の建物と考えられている。また、SB04 と同時期の建物として SB07・08 があり、いずれも SB04 よりも約 3～5 m 低い標高で検出されている。一方、SB05・06・09 は 10 世紀前半の掘立柱建物で、SB09 は仏堂と考えられ、これらの主軸方位は真北からずれている。なお、同遺跡からは 8 世紀後葉の多口瓶や鉄鉢型土器が出土していることから奈良時代に何等かの信仰利用があったと考えられるが、9 世紀代の建物等は未確認であり、10 世紀の仏堂形成までは連続しないようである。

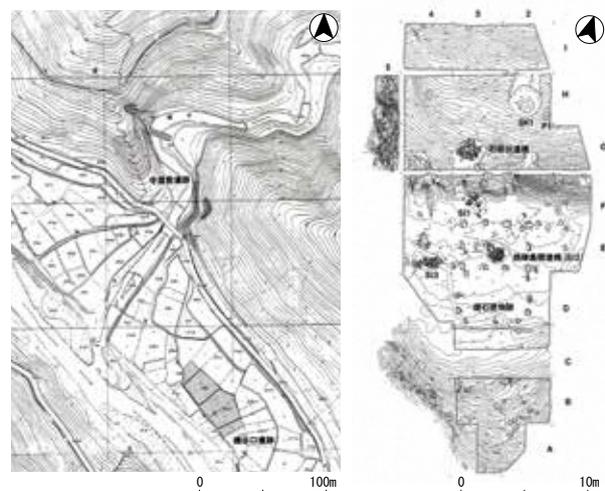
図3 寺屋敷遺跡（県文財セ 2001 の図を引用）

揖斐川本流と磯谷の合流地点に突き出た尾根の先端に位置し、山麓と礎石建物跡との比高差は約 15～20 m である。平成 5～7 年度に実施された発掘調査の結果、尾根を段切りした平場上に 3 × 4 間の礎石建物が検出され、灰釉陶器の碗・皿や多口瓶、螺髪、釘類が出土した（県文財セ 2001）。建物の主軸方位は真北ではなく尾根筋に沿う方向であり、出土遺物から 10 世紀から 11 世紀前半頃に機能していたと考えられる。また、寺屋敷遺跡の南側には磯谷口遺跡があり、寺屋敷遺跡と同時期の灰釉陶器とともに緑釉陶器片 2 点と黒色土器片 4 点が出土している。このように、寺屋敷遺跡の建物は尾根の先端に位

置する小規模な単独の仏堂で、その麓には寺屋敷の仏堂に関与するような人々が住んでいた可能性が指摘でき、富永樹之氏は村落内寺院の一例としている（富永 2006）。

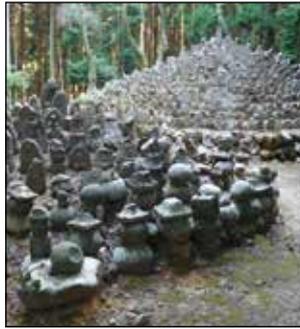
柏尾廃寺跡 千体仏

柏尾廃寺は、緩斜面の最奥に現状で 5 × 3 間以上の東面する建物の礎石が残り、ここが主要堂宇跡と考えられる。その北側には一辺約 4.5 m の石列を伴う基壇跡があり、昭和 14 年の調査では関市日龍峰寺の多宝塔（鎌倉時代）の礎石の配置と同一であることが指摘されている（小川 1939）。主要堂宇跡の東面には現集落から直線的な通路が延び、その両側には通路に直交する方向に複数の細長い平場が展開する。平場は現存徳寺付近まで確認でき、東西方向に延びる 2 条の通路によって約 100 m 幅で 3 列に区切られる。一方、主要堂宇跡の背面の山腹には墓域が展開し、多数の石塔が散在している。石塔の多くは「千体仏」（図 4 - 写真左上）と呼称される場所に集められており、ここでは複数の石塔未成品が確認できる（小野木 2019a）。また、墓域の北西側の谷筋には奥行 2～3 m の窟があり、窟の上方の尾根筋には集石が認められ、集石からは経筒片が採集されている⁵⁾。なお、窟の西側の谷筋を登ると小規模な平場が 3 段確認でき、ここでは鉄滓が採集でき、さらに登ると切り立った砂岩の露頭があり（図 4 - 写真右上）、そこには砂岩の剥片が堆積している。

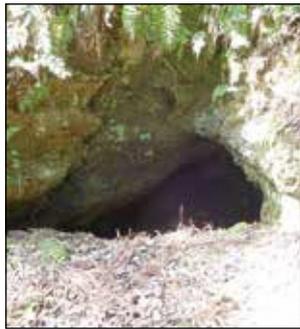
光堂寺廃寺跡 窟

光堂寺廃寺には緩斜面の最奥に日吉神社が位置し、そこに複数の礎石が残る平場があることから、ここが光堂寺廃寺の主要堂宇の一つであったと考えられる。日吉神社の西側から北側の山腹には巨岩や窟（図 4 - 写真左下）、墓域があり、窟は幅約 5 m、奥行約 4 m で、その内部には四方梵字を刻む一石五輪塔（若しくは二石五輪塔）や宝篋印塔の部材が確認できる。また、墓域では集石や石塔が散見でき、過去に古瀬戸瓶子が出土している。日吉神社から勢至南谷までの区域はやや傾斜が強くなるが、柏尾廃寺跡と同様に細長い平場が階段状に広がり、石仏等が散在している。そこには従来から複数の古墳の存在が知られており、平場造成の際にも古墳の墳丘を削平せずに残しているようである。その最奥の山腹は急傾斜ながら複数の平場が確認され、中世陶器が採集されている。さらに、その北側の谷筋には高さ約 2～5 m の段差が複数の箇所認められ、滝として景観が備わっている（図 4 - 写真右下）。一方、山麓の伊勢街道から光堂寺廃寺跡に至る辻には 16 世紀の文献史料が残る「勢至鉄座之址」があり、現在でも多数の鉄滓が採集できる。なお、応永 27（1420）年の「土岐善弘書状案」には光堂寺廃寺の寺地が記されており、その西端である一瀬山之峯は養老山地頂上の尾根付近と推定されている（養老町教委 2007）。このように、光堂寺廃寺では寺院地が山麓に展開しつつも、寺地は山全体に及んでいることが文献から推定できる。

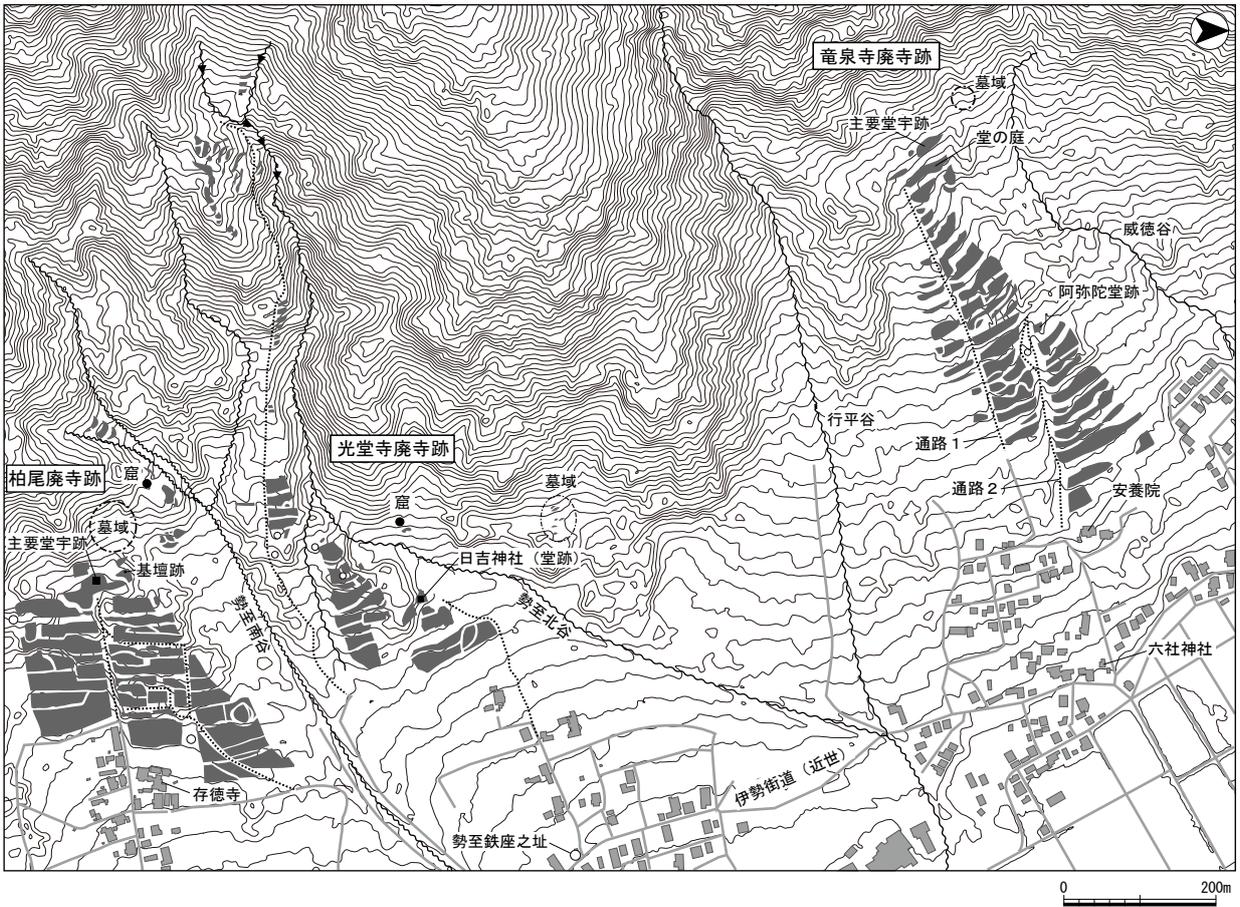
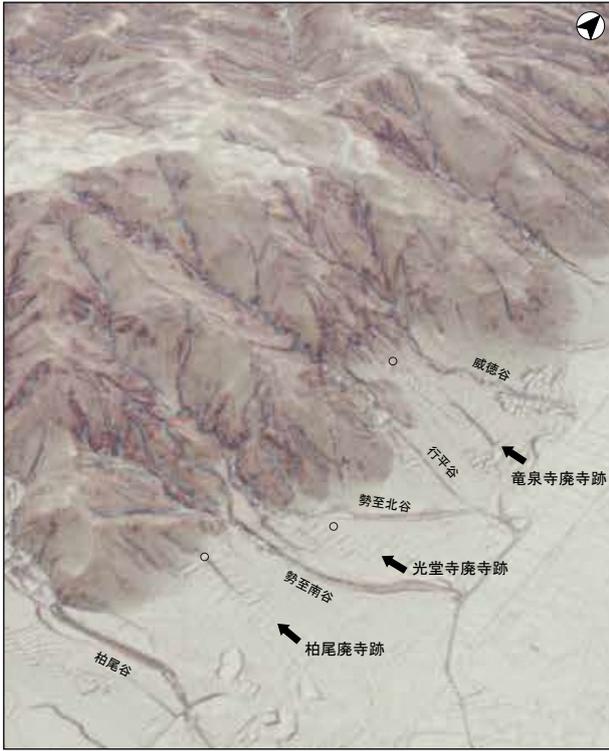
図4 柏尾廃寺跡・光堂寺廃寺跡・龍泉寺廃寺跡

南北に延びる養老山地の東山麓に位置し、南から北に向かって柏尾廃寺跡、光堂寺廃寺跡、竜泉寺廃寺跡がある。柏尾廃寺は柏尾谷と勢至南谷の間、光堂寺廃寺は勢至南谷と勢至北谷の間、竜泉寺廃寺は行平谷と威徳谷の間に位置し、いずれも谷川に挟まれた緩斜面上に平場が展開し、背面の山腹に窟や滝、墓域等が認められる。また、山麓に沿って近世伊勢街道が通過しており、現状では、街道からそれぞれの寺院まで直線的な通路（参道）が延びている。なお、寺伝や近世の記録では、いずれの寺院も天平年間（729～749）に建立され、永禄 5（1562）年に兵火により焼失したとされている。また、いずれの寺院も法相宗から天台宗に改宗している。

竜泉寺廃寺は、緩斜面の最奥に複数の礎石が確認されており、ここが主要堂宇跡と考えられる。その前面には「堂の庭」と呼ばれる広い平場をはじめとして、階段状に造成された大小 60 以上の平場

が残る。この中央には東西約 360 m にわたる直線通路（通路 1）が伸び、さらにその北側には谷地形を利用した通路（通路 2）があり、平場群を北側・中央・南側の 3 区域に分けている（養老町教委 2016）。通路 1 は「堂の庭」に至るまで南北両側に多くの平坦面があるものの、明確な出入口を認めることができないことから、この通路は「堂の庭」に至ることを主目的としていた可能性が指摘されている。一方、通路 2 は北側の平場の最奥に位置する「阿弥陀堂跡」に至る道であり、阿弥陀堂より下位にある平場群にアクセスできる出入口を各所で確認できる。なお、通路 2 は伊勢街道沿いの六社神社のある辻から竜泉寺廃寺跡に至る現道の延長に位置することから、竜泉寺廃寺には創建当初から伊勢街道付近まで通路が伸びていた可能性が指摘できる。

さて、いずれの寺院でも遺跡詳細分布調査が実施され、寺院の存続時期が推定されている（養老町 2007・2016）。柏尾廃寺は本堂跡若しくはその北側で 8 世紀から 11 世紀後半までの遺物が採集されており、この頃には「山林修行場を思わせる場所をもっていた」とされている。そして、11 世紀末から 12 世紀後半の遺物分布域が拡大し、12 世紀末から 13 世紀前半の遺物量が多くなり、16 世紀後半以降の遺物は寺域の中心部では採集されていない。一方、光堂寺廃寺と竜泉寺廃寺は古代には機能しておらず、その始まりは 12 世紀初頭から後半であり、16 世紀後半に衰退するとされている。そのうち、竜泉寺廃寺跡の直線通路（通路 1）は、13 世紀末から 14 世紀前半頃に整備された可能性が高いとされている。

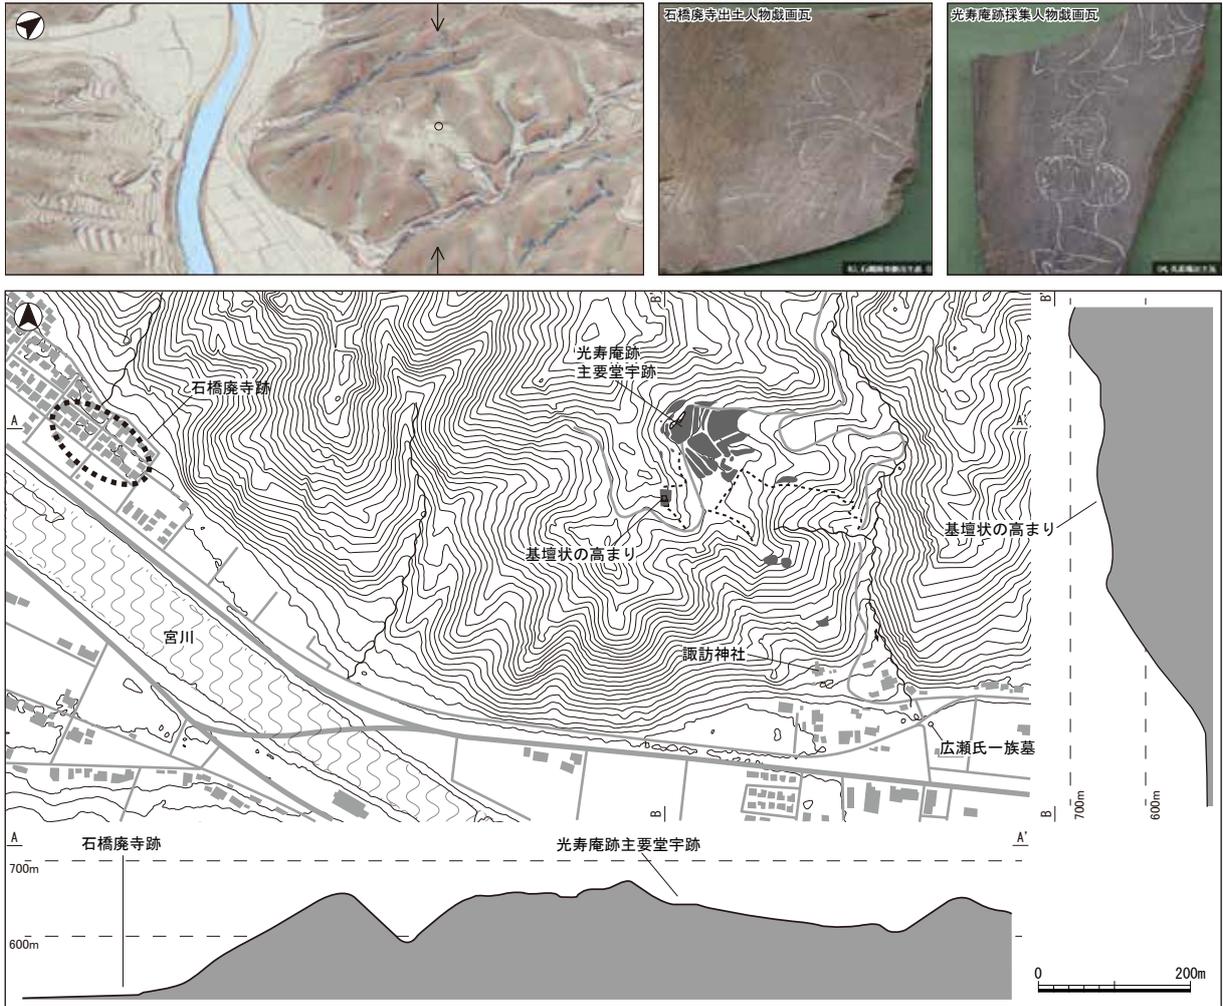
図5 光寿庵跡・石橋庵寺跡（右上の2枚の写真は高山市教育委員会提供）

光寿庵跡は山腹の谷奥に、石橋廃寺は山麓に位置する。光寿庵跡と山麓の集落域との比高差は約 120 m、斜距離は約 430 m であり、光寿庵跡と石橋廃寺跡との比高差は約 120 m、斜距離は約 700 m である。光寿庵と石橋廃寺の成立年代に関する記録はないが、光寿庵は室町時代以降に地域の武将である広瀬氏の菩提寺であったという伝承があり、長野県大滝村資料館所蔵の鰐口には「飛州広瀬向上庵地蔵堂永享八年八月二四日」の銘文が残るように、15 世紀代までは存続していたようである。

光寿庵跡には山腹の谷部の最奥に広い平場があり、その中央付近には石列を伴う基壇が確認できることから、ここが主要堂宇跡と考えられる。その背面には湧水点から導水される池があり、前面にも広い平場が確認できるものの、平場に至る通路が虎口状に屈折するなど後世の改変が認められる。また、本堂から南へ約 80 m の高台には一辺約 6 m の方形の基壇状の高まりが確認でき、その中央には石塔が据えられ、平場の周囲には土塁と溝が巡る。光寿庵跡では 7 世紀後葉の須恵器や古代瓦が昭和初期に採集されており、古代瓦には人物を描いた戯画瓦もある（国府町史刊行委員会 2011）。

石橋廃寺は昭和 60・61 年度に発掘調査が実施され、礎石建物が検出された（国府町教委 2005）。その出土遺物には円面硯や暗文土師器、複数の古代瓦などがあり、特に平瓦に線刻された人物戯画や鳥描戯画、花卉文などが注目できる。さらに、光寿庵跡と同范の瓦が出土しており、人物戯画瓦の存在も共通している。石橋廃寺の出土遺物の時期は 7 世紀後葉～10 世紀であり、特に 7 世紀末～8 世紀にかけては暗文土師器や新羅系軒丸瓦、重圏文軒丸瓦などの出土から近畿の文化内容が色濃く反映されていると推定されている⁶⁾。このように、光寿庵跡と石橋廃寺跡は同范瓦の存在から同時期に存在していた可能性が高く、少なくとも 8 世紀以前において山麓と山腹に対置した宗教施設として機能していたと考えられる⁷⁾。

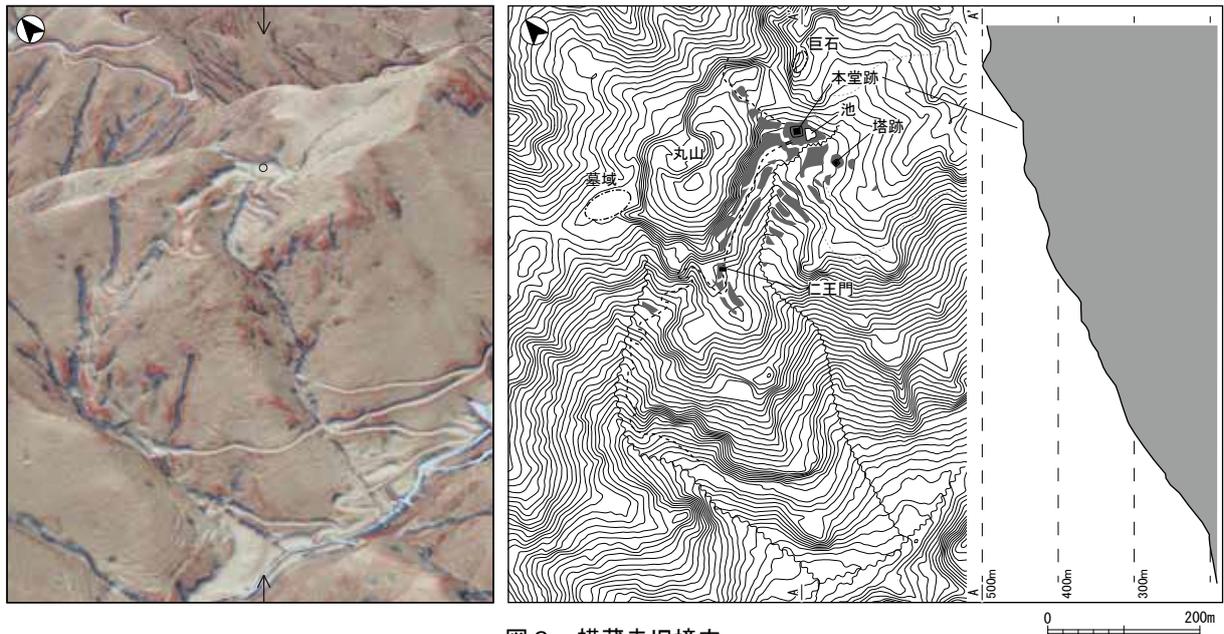
図6 横蔵寺旧境内

山頂から延びる尾根の鞍部に位置する天台宗の寺院であり、山麓の集落域と旧境内本堂跡との比高差約260m、斜距離約650mを測る。横蔵寺縁起では延暦22（803）年に、この地に草堂を建てたとされ（坂本1982）、永禄8（1565）年に織田信長が寺領を没収したため伽藍が荒廃し、寛永元（1624）年に古堂の閉鎖と山麓への仮堂設置が行われたとされる。

本堂跡とされる場所は谷の最奥に位置し、基壇上に5×5間の礎石建物を有し、その右手に池が残る。さらに右手前の高位の平地には塔跡と考えられている礎石を有する基壇が確認でき、本堂跡から池と塔が一望できる景観であったと考えられる。また、谷の左手前には仁王門とされる3×2間に配置された礎石群があり、そこから等高線に沿って延びる通路の両側には、等高線に沿うような細長い平地が展開している。本堂横の池の周囲では湧水が認められ、本堂跡の背面には巨石の露頭がある。また、墓域は集石を伴い、本堂から丸山を挟んだ西側の尾根に位置する。なお、本堂跡の礎石建物の方位は地形に沿っており、本堂正面の斜面や仁王門から本堂跡に至る通路沿いには石積みを確認できる。

横蔵寺旧境内では詳細分布調査がなされ、灰釉陶器や中世陶磁器が採集されている（県文財セ2023）。灰釉陶器は本堂跡において1点のみが採集され、その型式は黒笹90号窯式（9世紀後半）⁸⁾

である。一方、中世の陶磁器は多く採集され、特に山茶碗第5型式（12世紀後半～13世紀前半）前後の遺物が多い。灰釉陶器の採集は1点のみであるが、現在の横蔵寺には奈良時代末から平安時代初頭の作と考えられる銅造薬師如来立像が残され（清水 1990）、横蔵寺縁起による成立年代も加味し、現時点では、横蔵寺旧境内には9世紀後半頃に本堂跡を中心とする範囲に小規模な仏堂等が存在していたと考えたい⁹⁾。そして、採集遺物が多数ある12世紀後半から13世紀前半頃に本堂跡を中心とする谷部において寺院地が整備されたと考える。また、報告された採集遺物のうち最も新しい遺物は山茶碗第8型式（13世紀後半から14世紀前半）であるが、現地に現存する石塔には扁平化した組合せ五輪塔の部材や一石五輪塔など16世紀後半に位置付けられる（小野木 2019b）ものも散見される。

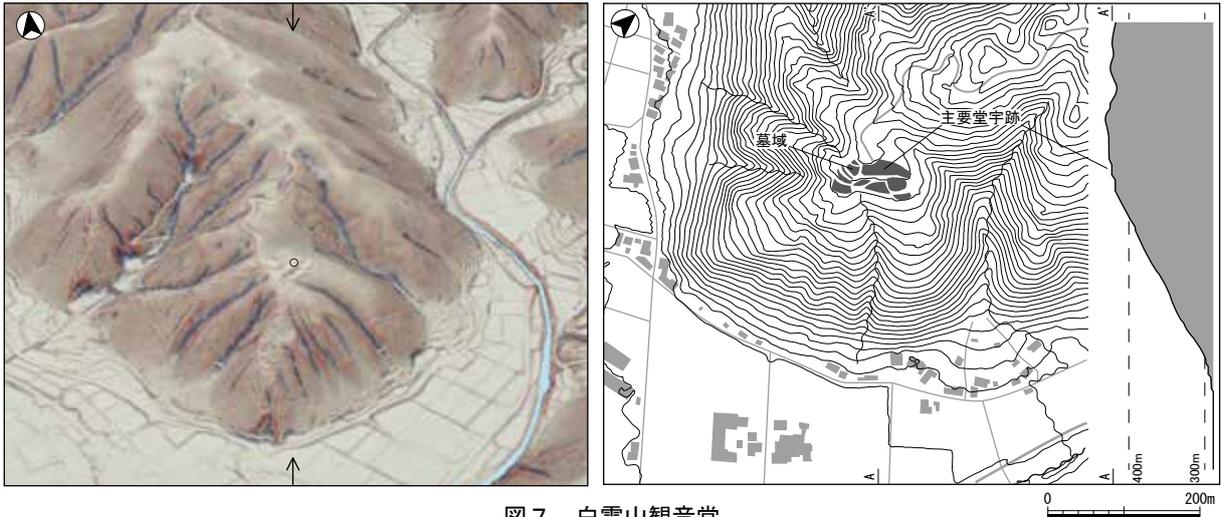
図7 白雲山観音堂

標高471mの白雲山山頂から南へ延びる尾根の鞍部に位置し、山麓の集落域と本堂跡との比高差約130m、斜距離約310mである。昭和48年と平成5・6年に発掘調査が実施され、礎石建物や中世墓が検出されている（名古屋大学考古学研究室編 1974、大和町教委 1994）。

発掘調査では、最も高所にある広い平場からは建物等の遺構が検出されず、その一段下位の東端の平場にて5×5間の礎石建物が検出され、礎石下の炭化材の年代測定結果（AD1240年±90年）から鎌倉時代以降の建物と推定された。建物の主軸方位は真北ではなく、平場の長軸に沿う方向である。また、この平場からは中世陶器とともに10世紀代の灰釉陶器が複数出土している。一方、最高所の

平場からは懸仏の御正体である聖観音の金銅仏（座高9 cm）が出土しており、他にも天保14（1843）年に山上で懸仏が採集されている（佐藤編2019）ことから、この平場に主要堂宇があったと推定したい。なお、最高所の平場の西端では、中世後期の石塔や集石遺構、蔵骨器などが検出され、墓域を形成していることが判明した。墓域の出土遺物は古瀬戸前Ⅱ期から後Ⅰ・Ⅱ期（13世紀前半から15世紀前半）までの壺・瓶類や美濃須衛水注（藤澤2001）などとともに、一字の「福」の字を陽刻した高さ4.2 cmの銅製印もある。このように、発掘調査の結果、本寺院では10世紀代に何等かの小規模な宗教施設があり、13世紀頃には主要堂宇が創建され、15世紀代には衰退したと考えられる。

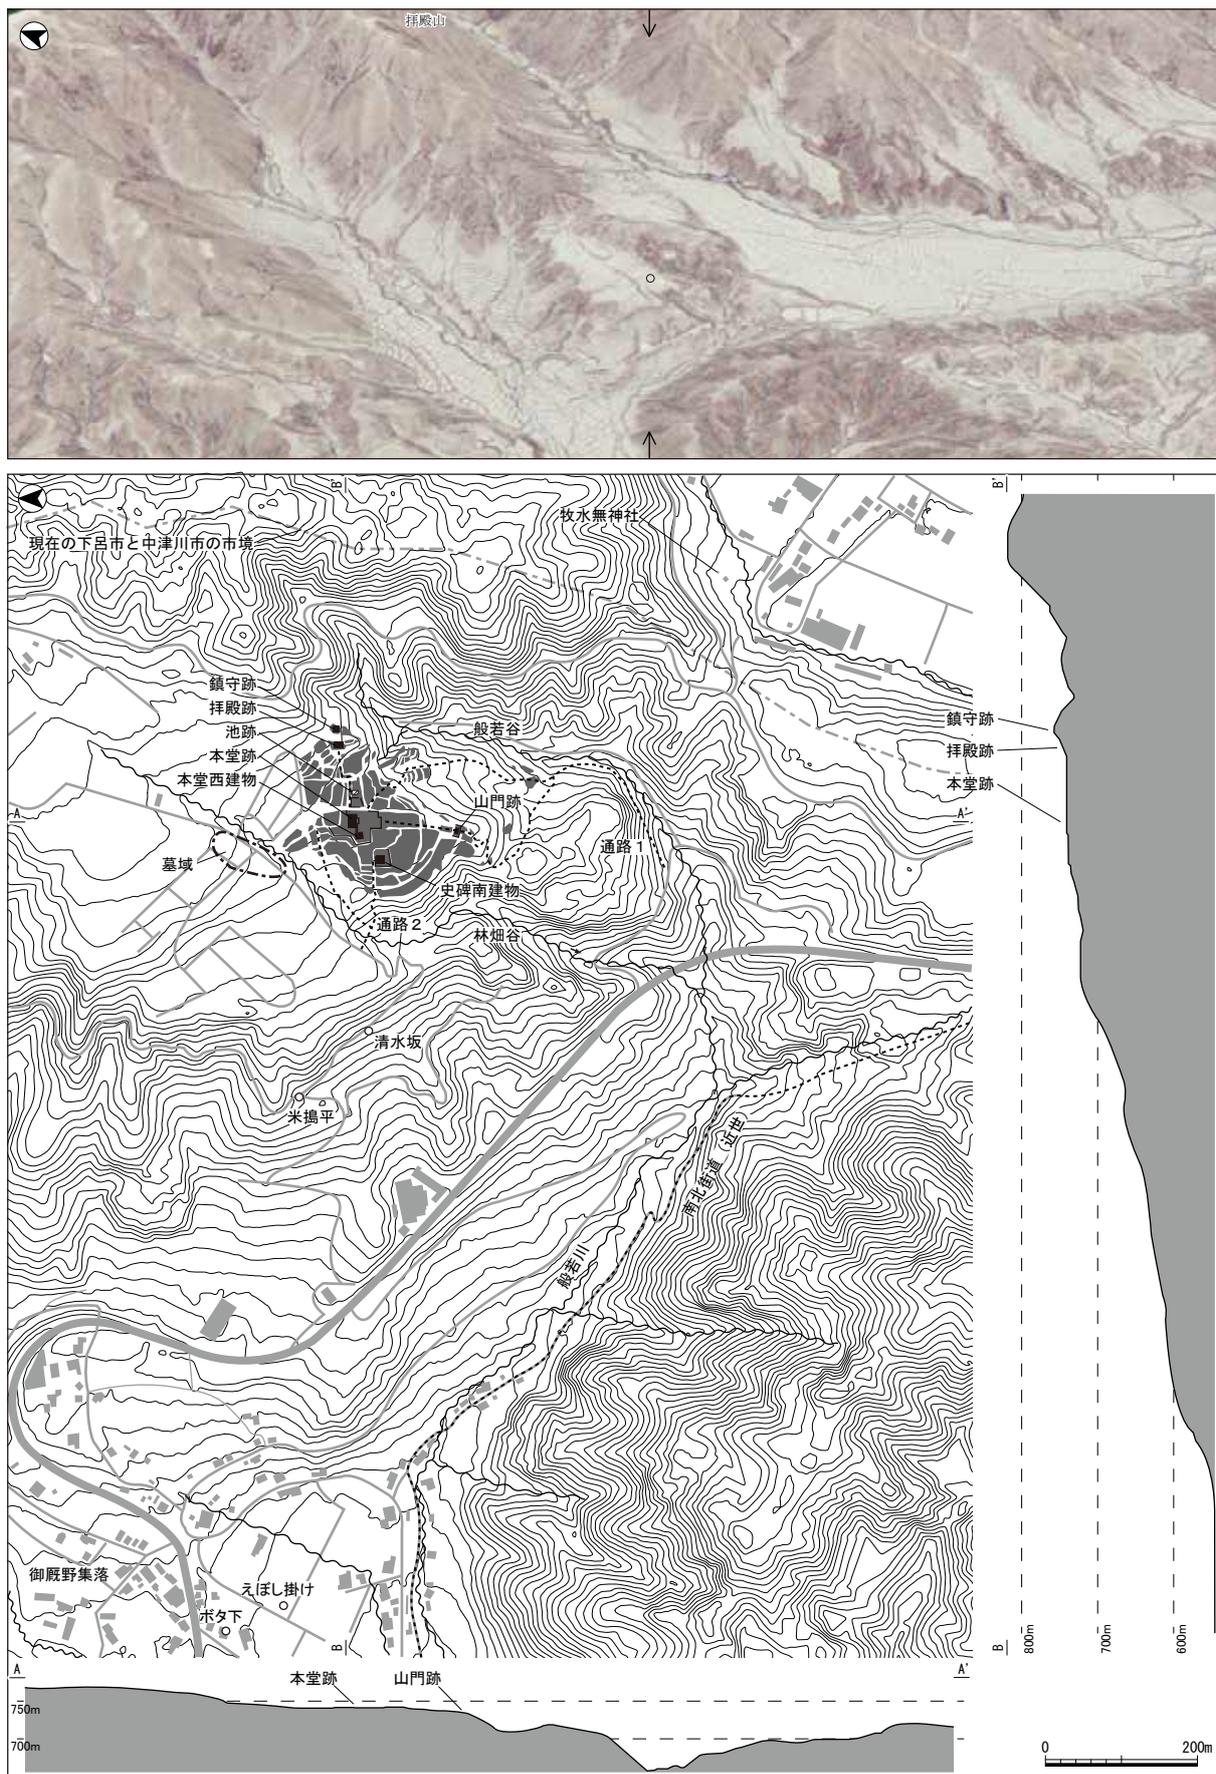
図8 大威徳寺跡

標高約1,400 mの拝殿山から南西に延びる尾根の先端付近の、旧益田郡と恵那郡の境に位置する天台宗の寺院である。文政12(1829)年に校訂、浄書された『飛州志』に引用された『濃州長滝寺阿妙院所在経文末書』から推定される大威徳寺の寺地は南北約6 km、東西約5 kmと推定され（下呂市教委2007）、その中央に位置する御厩野集落と本堂跡との比高差は約190 m、斜距離約940 mを測る。『飛州志』などによると、本寺院は源頼朝発願で文覚上人創建の伝承をもち、弘治2（1556）年の威徳寺合戦で堂塔の多くを焼失し、天文13（1585）年の飛騨大地震で壊滅したと伝えられている。

本寺院跡は、平成15～20年度に範囲確認調査が実施され、本堂、本堂西建物、山門、拝殿、鎮守などの建物跡と池跡、中世墓などが検出された（下呂市教委2007・2011）。本堂跡は桁行5間の北向きの礎石建物で、正面には向拝が取り付けられる。本堂西建物跡は4×3間の北向きの礎石建物で、本堂跡と同様に向拝が取り付けられ、本堂と軒廊で連結している。山門跡は3×2間に配置された礎石が検出され、山門から本堂跡に向かって緩やかに上る直線的な通路が延びる。本堂跡から東方の尾根斜面には5×2間の西向きの礎石建物跡と、さらにその奥の尾根頂部には5×4間の西向きの礎石建物跡が検出され、前者は拝殿跡、後者は鎮守跡と推定されている。なお、拝殿跡の前面には高さ約4 mの石積が残り、その北側には湧水点がある。一方、本堂跡の北北西には、林畑谷を挟んだ緩斜面上に地形に沿って配列された中世墓が検出されている。なお、本寺院からは折戸53号窯式期～東山72号窯式期（10世紀前半～後半）の碗・皿類や多口瓶が出土しており、10世紀代から信仰利用が始まったと考えられる。そして、寺院創建は出土遺物や本寺院で発見された懸仏の存在などから12世

紀に遡る可能性が指摘され、13世紀代に規模が拡大し、およそ17世紀代までの遺物が出土している。

このように、本寺院は北東から南西方向に延びる尾根上に位置するものの、本堂などの建物の向きや本堂から山門に至る通路などは真北を意識しており、古代的な要素を保持している。また、拝殿跡や鎮守跡などを除くと平場間の高低差が比較的小さいこと、方形あるいは長方形を意識して区画された中央付近の平場とその外縁にある地形に沿って弧を描くように整地された平場があること、本殿跡を中心に東西方向にも通路が延びていること、などの特徴も看取できる。

一方、寺域外の山麓と本寺院を結ぶ通路は、山門や本堂付近から般若谷へ延びる通路1と、史碑南建物付近から西へ延びる通路2が想定できる。通路1は美濃と飛騨を結ぶ当時の主要街道（近世の南北街道付近（岐阜県教委1983））から般若谷筋を通り、寺院まで延びていたと考えられ、寺院の入り口には山門が設けられている。一方、通路2は御厩野集落と寺院を結び、その途中には米搗平や清水坂の名称が残る。御厩野集落から本寺院までは比較的緩やかな緩斜面が続き（図8 B-B'）、その最奥の高所に鎮守・拝殿が位置し、さらに、その背面の般若谷を挟んだ対岸に美濃・飛騨の国境となる山稜が延びている。なお、美濃側の最も近い平地には牧水無神社があり、この付近には「威徳寺関係の堂塔遺址が多い」とされている（加子母村1972）。

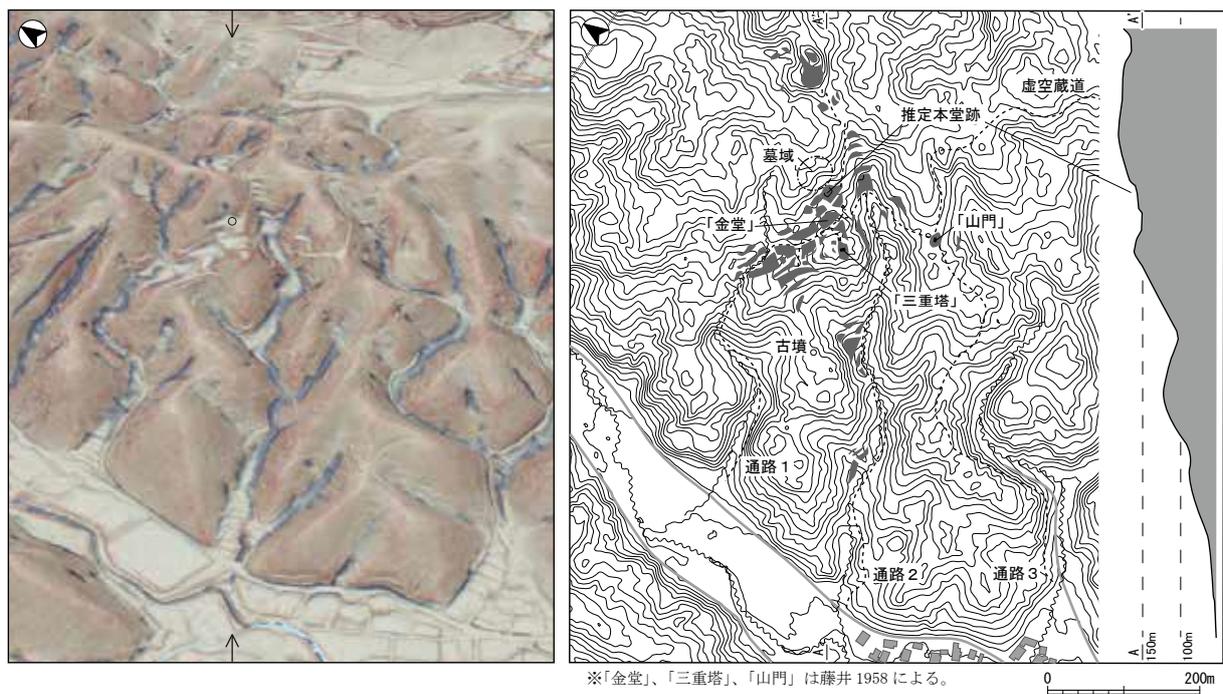
図9 円興寺旧境内

山頂から延びる尾根の鞍部に位置する天台宗の寺院であり、山麓の集落域と旧境内本堂跡との比高差約105m、斜距離約560mを測る。寺伝では延暦9（790）年にこの地に仏堂が建てられ、天正2（1574）年に織田信長の兵火にかかり焼失し、その後、慶長6（1601）年に雷火によって再び焼失したとされる。

寺院地は通路1・2沿いに展開しており、通路3には「山門」¹⁰⁾と呼ばれる3×2間に配置された礎石群がある。「山門」から東斜面に沿って延びる道は金生山への「虚空蔵道」であり、北へ延びる道が主要堂宇の展開する平場への参道となる。通路2のある谷部の平場は、等高線に沿うような細

長いものと、その最奥に階段状に展開するものが認められる。また、山腹にある平場は通路1の南北に展開し、「金堂」とされる平場の背面には石積みが残る。また、「鐘堂」とされる最奥の平場が最も高く、その法面には高さ数メートルの石積みを確認できることから、現段階ではこの場所に本堂があったと推定したい（以下、「推定本堂跡」と記す。）。推定本堂跡の中央には南面する基壇状の高まりが確認でき、その背面の斜面には墓域が展開している。一方、通路1の南側の高所には「三重塔」とされる平場があり、複数の礎石が確認でき、遠方を見渡すことができる。

円興寺旧境内では平成元～8年度に詳細分布調査がなされ、中世陶磁器や石製品が採集されている（大垣市教育委員会1997）。山茶碗は第5型式（12世紀後半～13世紀前半）以降の時期であり、墓域では経筒と考えられる遺物も採集されている。現円興寺には平安時代の早い時期の作とされる聖観音立像があり（清水1990）、寺伝によれば延暦9（790）年に仏堂が建立されたとあるため、その成立時期は平安時代前半まで遡る可能性がある。しかし、詳細分布調査では灰釉陶器が採集されていないため、現時点では、円興寺旧境内は少なくとも12世紀後半～13世紀前半頃には成立しており、採集された鉢や天目茶碗の時期から15・16世紀頃までは存続していたと考えたい。
