事前防災地区整備プロジェクト くずはら 葛原地区

(山口市 葛原 鯨尾)

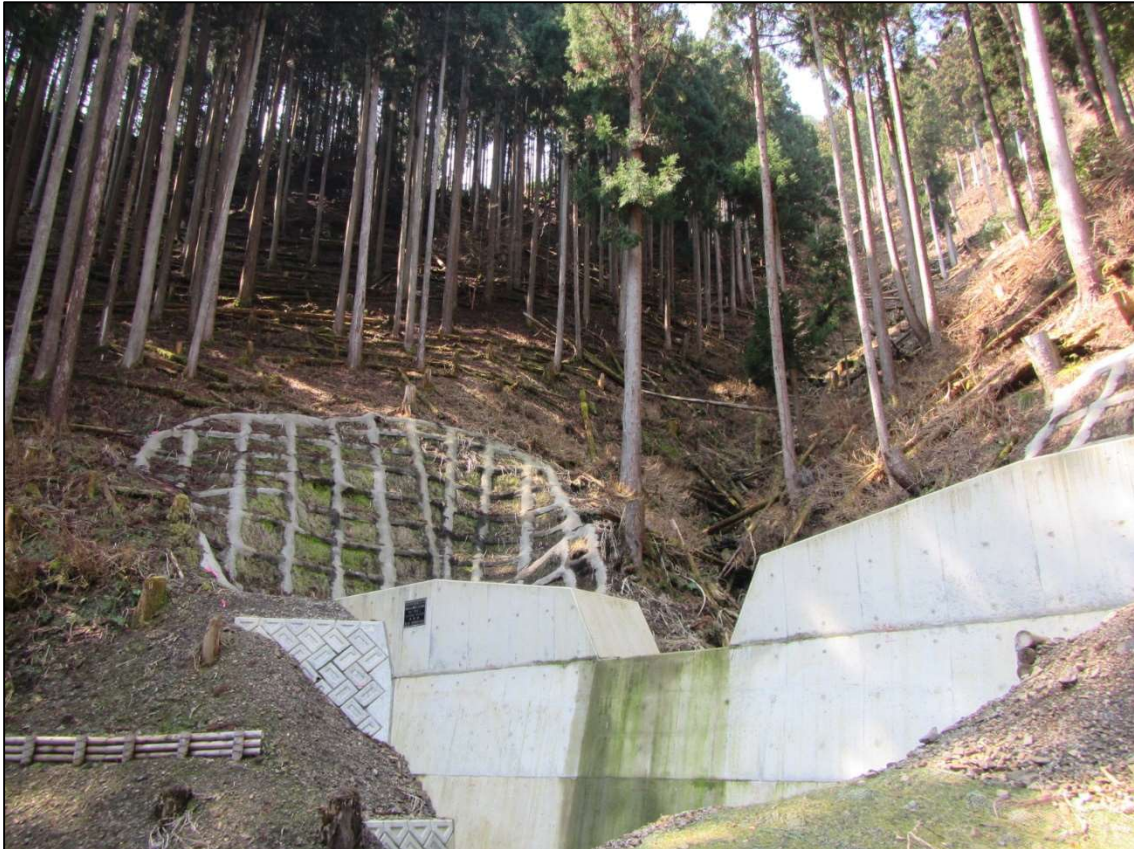
平成26年8月豪雨により山から土砂が流出し、直下の林道が一時通行不能となりました。溪流内には現在も土砂や倒木が堆積しており、今後の豪雨で再度流出するおそれがあります。また、周辺の森林は手入れ不足により林内に光が届かず、下層植生が衰退しているため適切な管理が必要です。

溪流に堆積している土砂の流出を防止するための谷止工の設置、下流へ流出するおそれのある危険木の除去、下層植生や木の根の発達を図るための間伐を計画しました。2基の谷止工を施工するとともに、危険木の除去や34ヘクタールの間伐を実施しました。
