事前防災地区整備プロジェクト わしのす 鷺巣地区

(養老町 鷺巣 薬師谷)

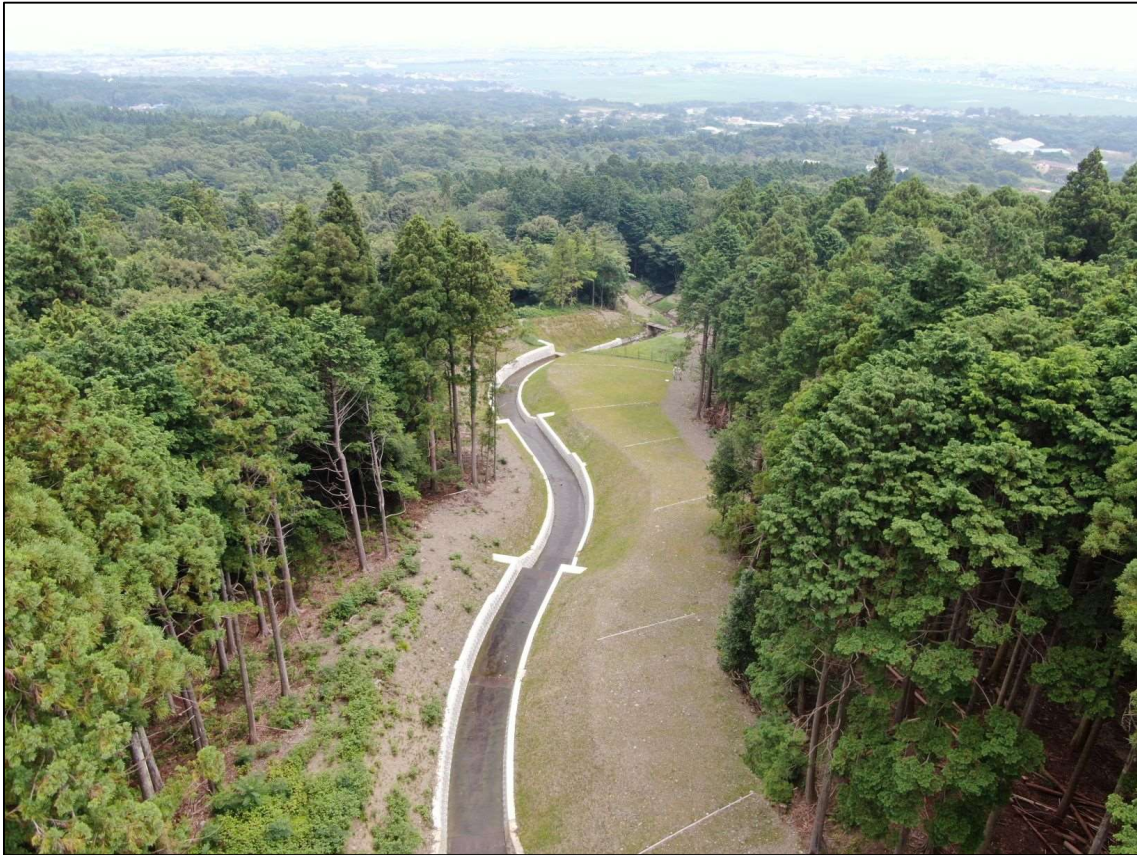
令和元年9月の豪雨により、山から大量の土砂が流出しました。また、溪流が侵食され、樹木の根が不安定となり倒伏し、今後の降雨により下方へ流出するおそれがあります。また、周辺の森林は手入れ不足により林内に光が届かず、下層植生が衰退しているため適切な管理が必要です。

溪流の流れを安定化させ、侵食による被害を防止するため、流路工の設置のほか、危険木の除去、下層植生や木の根の発達を図るための間伐を計画しました。これまでに流路工を施工し、2ヘクタールの間伐を実施しました。
