事前防災地区整備プロジェクト ^{すごう}洲河地区

(郡上市 八幡町 洲河)

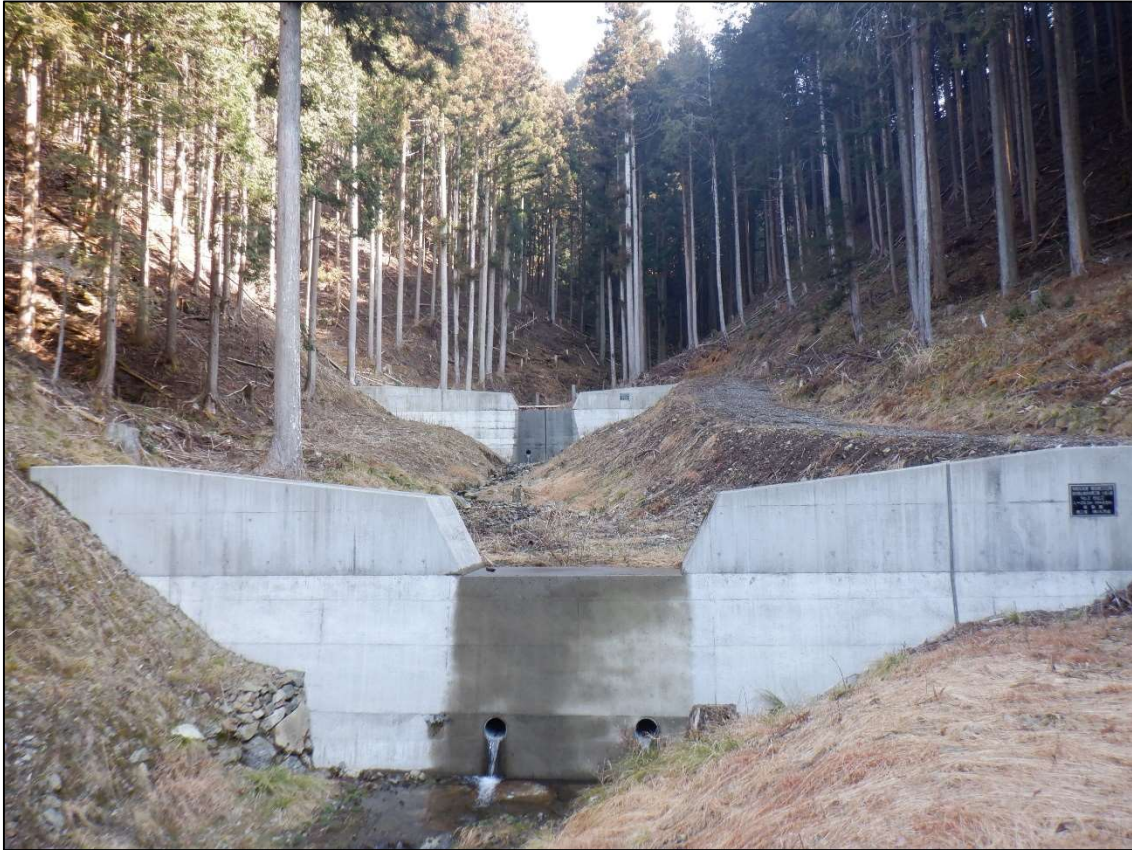
溪流に堆積した土砂や倒木の移動を防止するための谷止工と侵食を防止するための流路工の設置、下層植生の発達を図るための間伐を計画しました。3基の谷止工と流路工を施工するとともに、3.3ヘクタールの間伐を実施しました。

集落付近での工事であったため防塵対策を講じるなど周辺環境に配慮しました。谷止工が完成したことにより、里山の安全確保に繋がっています。
