事前防災地区整備プロジェクト お り 小里地区

(瑞浪市 稲津町小里 川折)

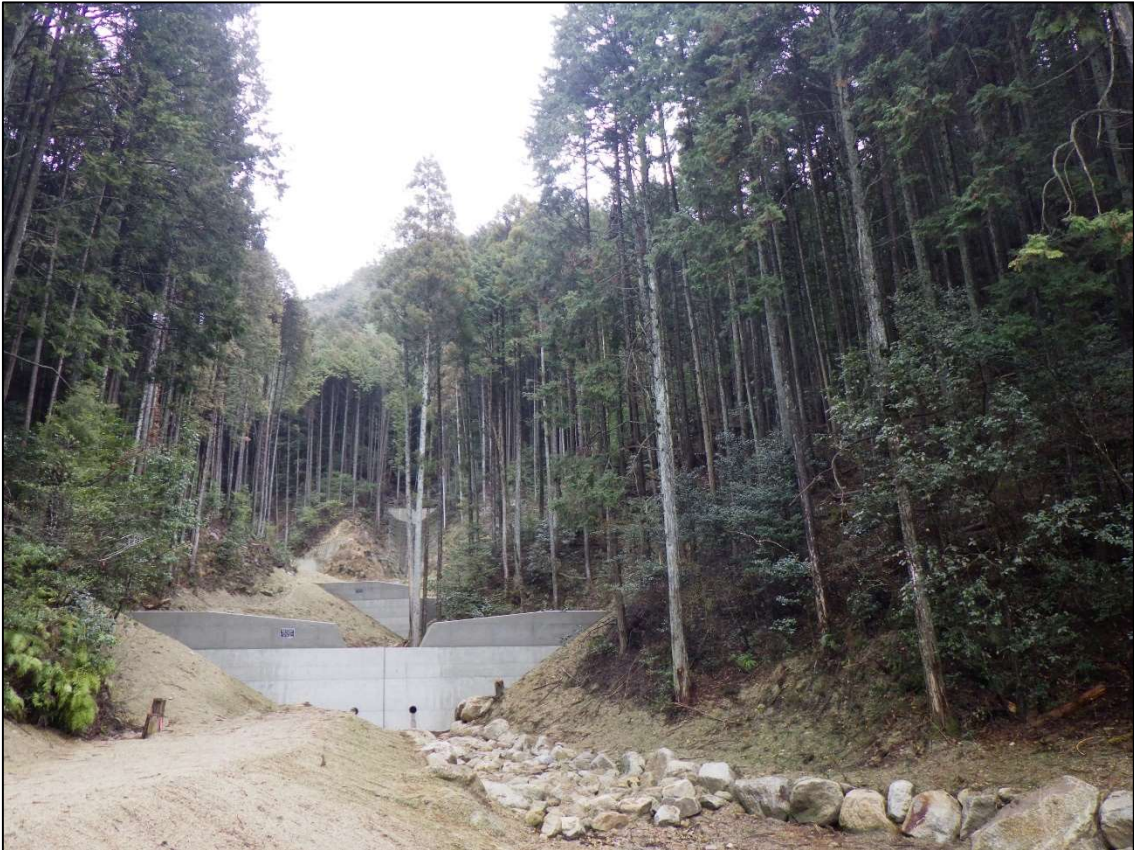
平成26年8月豪雨により山腹斜面が崩壊し、崩壊した土砂や流木が下方へ流出しました。溪流では、豪雨により谷が削られ土砂が発生しており、今後の豪雨で流出するおそれがあります。

また、周辺森林は手入れ不足により林内に光が届かず下層植生が衰退しているため、適切な管理が必要です。

崩壊した斜面を早期に復旧するための緑化工と溪流の侵食や堆積した土砂の移動を防止するため谷止工の設置、下層植生の発達を図るための間伐を計画しました。5基の谷止工と1000m²の緑化工を施工するとともに、5.7ヘクタールの間伐を実施しました。
