令和6年能登半島地震以降の 志賀原子力発電所の現況について（4月26日現在）

2024年4月26日
北陸電力株式会社
北陸電力送配電株式会社

令和6年能登半島地震に対する志賀原子力発電所の 耐震健全性確認結果について

志賀原子力発電所 2号機 タービン・発電機点検状況について

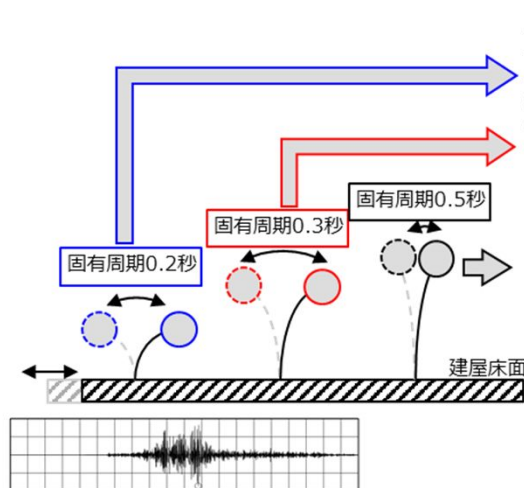
様々な固有周期を持つ一質点系モデル(建屋内の設備を模擬)ごとに揺れの程度の時間的変化を算出

観測記録又は建屋の地震応答解析による加速度時刻歴波形を入力する

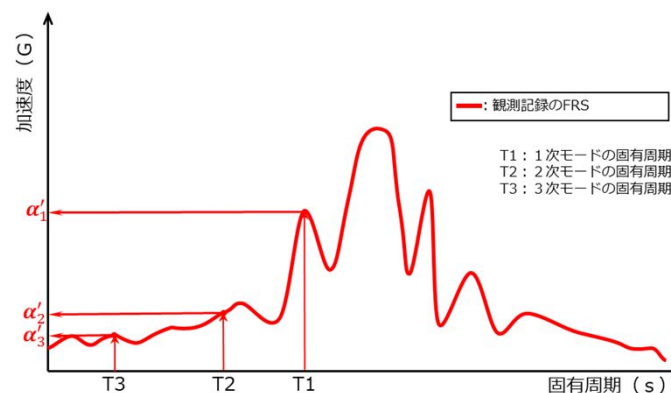
図1

$$= \sqrt{(A_1 \cdot \alpha'_1)^2 + (A_2 \cdot \alpha'_2)^2 + (A_3 \cdot \alpha'_3)^2}$$

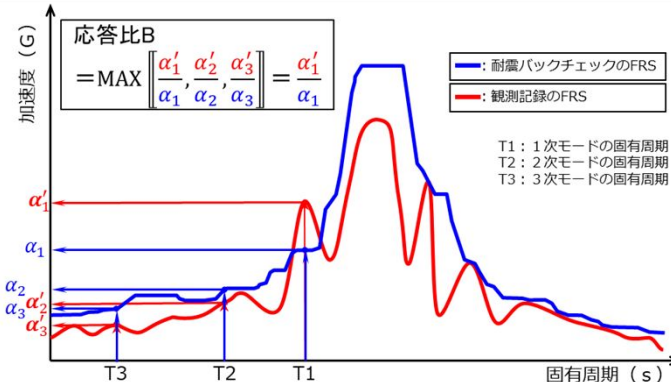
図2

- 簡易評価手法では、耐震バックチェックのFRSと観測記録のFRSを用いて、応答比B（ $=\alpha'_1/\alpha_1$ ）を求める（図2参照）。
- この応答比Bを耐震バックチェックの地震力に乗じる。

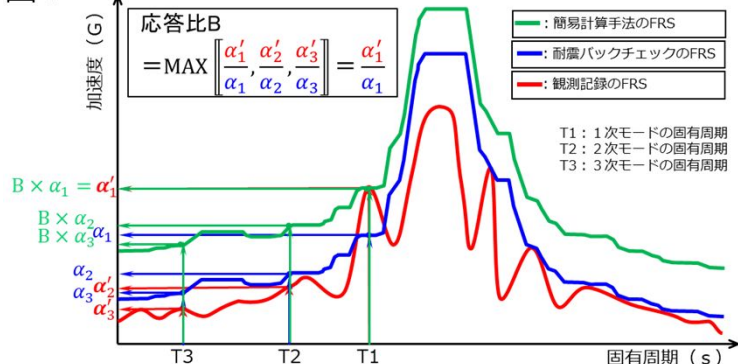
図3

- 上式中の $B \cdot \alpha_x$ は、耐震バックチェックにおける応答加速度に応答比Bを乗じた応答加速度を意味しており、これを図示すると図3に示す簡易計算手法のFRS（緑線）となる。
- 図3にて、簡易評価手法のFRS（緑）及び観測記録のFRS（赤）を比較すると、配管の固有周期（T1～T3）において簡易計算手法のFRSが、観測記録を包絡することになる。

以上より、簡易計算手法は、詳細計算手法（観測記録を直接用いる）よりも保守的な評価手法である。
