中部電力

浜岡原子力発電所の状況

2021年6月4日

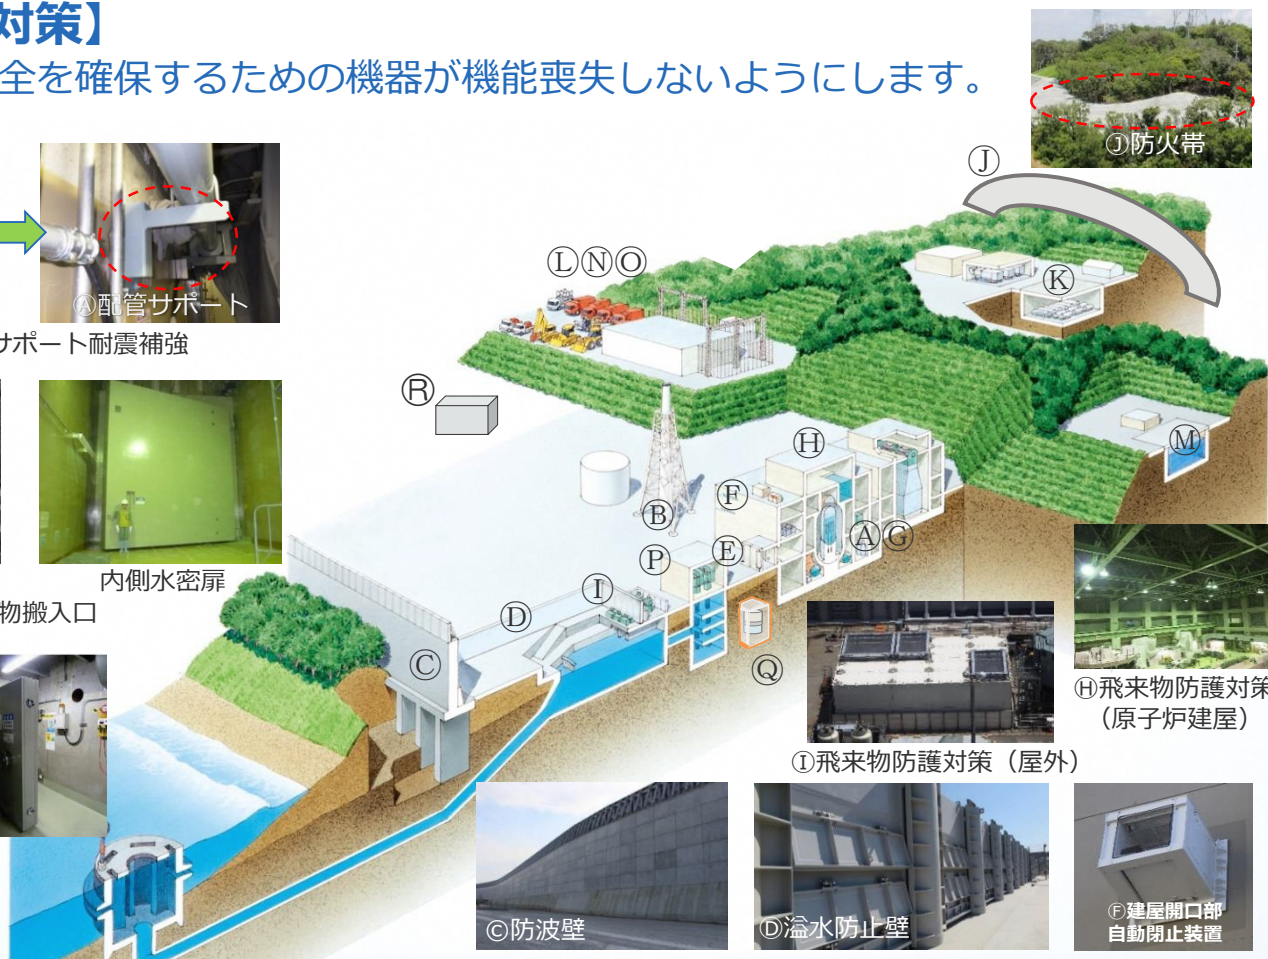
《地震対策》

- ・ 配管サポート耐震補強(A)
- ・ 排気筒補強(B)
- ・ 4号機取水槽地盤改良
- ・ 敷地内斜面補強

《津波対策》

- ・ 防波壁・敷地東西盛土(C)
- ・ 溢水防止壁(D)
- ・ 大物搬入口(E)
- ・ 建屋開口部自動閉止装置(F)

《その他自然災害・火災対策》

- ・ 内部火災対策
- ・ 内部溢水対策(G)
- ・ 飛来物防護対策(H)(I)
- ・ 軽油タンクの地下化
- ・ 防火帯①

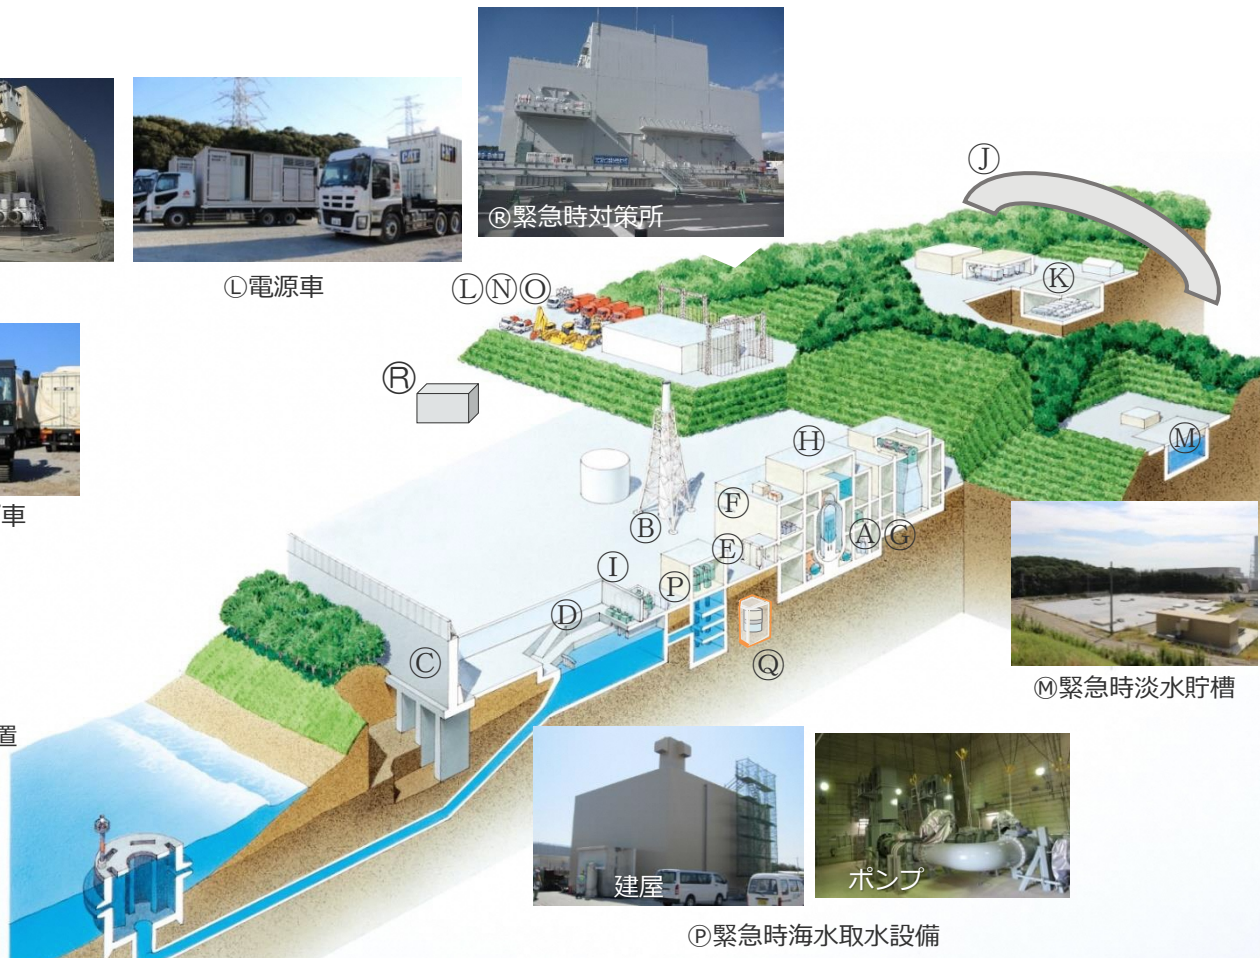
《電源対策》

- ・ガスタービン発電機[Ⓚ]
- ・電源車[Ⓛ]
- ・予備蓄電池

《注水対策》

- ・緊急時淡水貯槽[Ⓜ]
- ・可搬型注水ポンプ車[Ⓝ]
- ・可搬型取水ポンプ車[ⓐ]

《除熱対策》

- ・緊急時海水取水設備[ⓑ]
- ・フィルタバント設備[ⓓ]
- ・代替熱交換器車

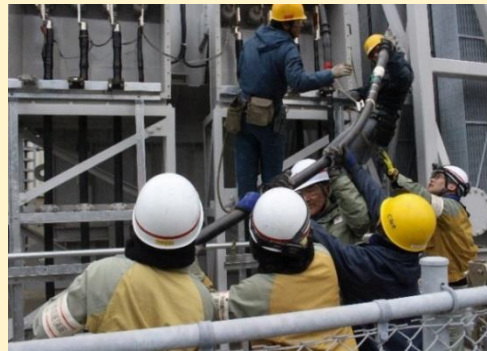
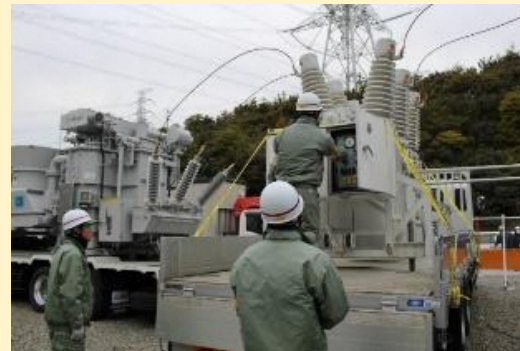
発電所構内に移動用変電設備を設置する訓練
