# 事前防災地区整備プロジェクト きだに 木谷地区

(白川村 木谷 大洞)

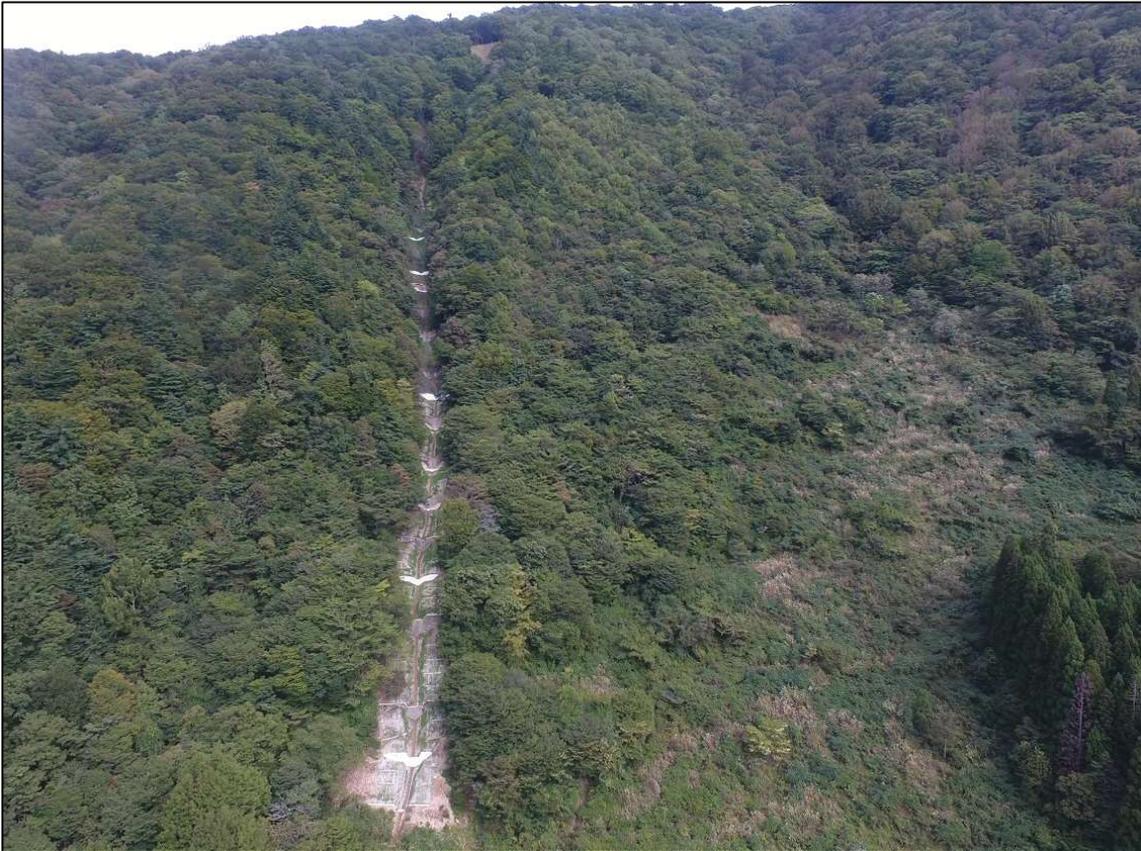
平成26年8月の豪雨により、山腹斜面の土砂が約500m流下し、下方のスキー場へ流出する被害が発生しました。山腹斜面には現在も土砂が堆積し、今後の豪雨で流出するおそれがあります。また、周辺の人工林は手入れ不足により林内に光が届かず、下層植生が衰退しているため適切な管理が必要です。

山腹斜面に堆積している土砂の流出の抑止及び土砂の発生を防止するための土留工の設置、下層植生や木の根の発達を図るための間伐を計画しました。これまでに6基の土留工を施工するとともに、4.5ヘクタールの間伐を実施しました。
