# 事前防災地区整備プロジェクト おっぱら 越原地区

(東白川村 越原 洞山)

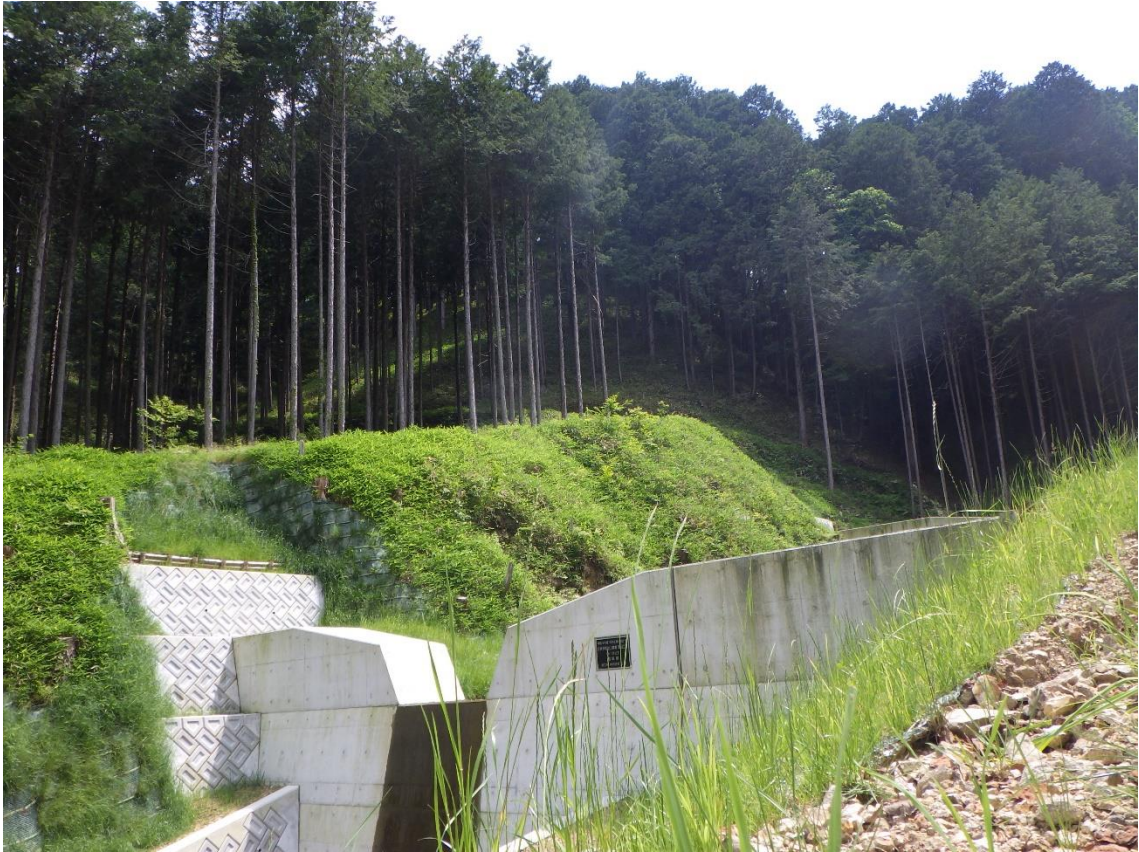
溪流に堆積している土砂の流出を防止するため、2基の谷止工を施工しました。また、森林の管理を行うため、治山施設の管理を兼ねた道路を設置しました。今後は、風や雪に強い森林を育てるための間伐を実施する計画です。

度重なる豪雨によって溪流が侵食され、発生した土砂が溪流内に堆積しており、今後の豪雨で流出するおそれがあります。

周辺の森林は密度が高く、幹が細いため台風等による風の影響で倒木が発生し流木災害のおそれがあります。また、森林整備の遅れにより、樹木の成長や下層植生の減退が生じており、森林の公益的機能の確保のためにも森林の管理が必要です。
