# 砂防堰堤が**土石流を捕捉**（岐阜県下呂市小坂町）

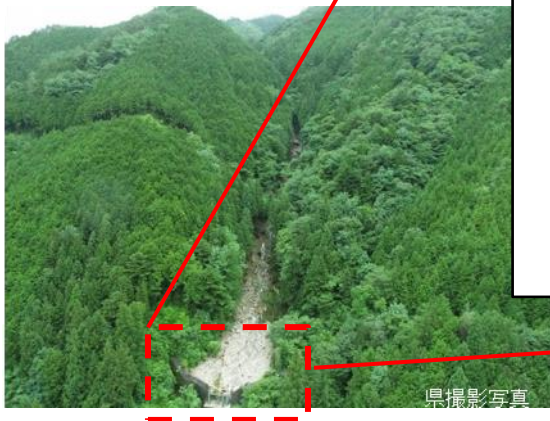
## 全景

災害発生日：令和2年7月8日  
降雨状況：連続雨量 502mm（7月5日20時～8日9時）  
時間最大雨量 60mm（7月8日時1～2時）  
※小坂雨量観測所  
施設名：クラ平谷（くらびらだに）砂防堰堤  
崩壊状況：土石流捕捉量 約3000m<sup>3</sup>  
状況：令和2年7月8日の大雨により土石流が発生したが、砂防堰堤が整備されており土砂及び流木を捕捉。下流地区への被害を未然に防止し効果を発揮した。

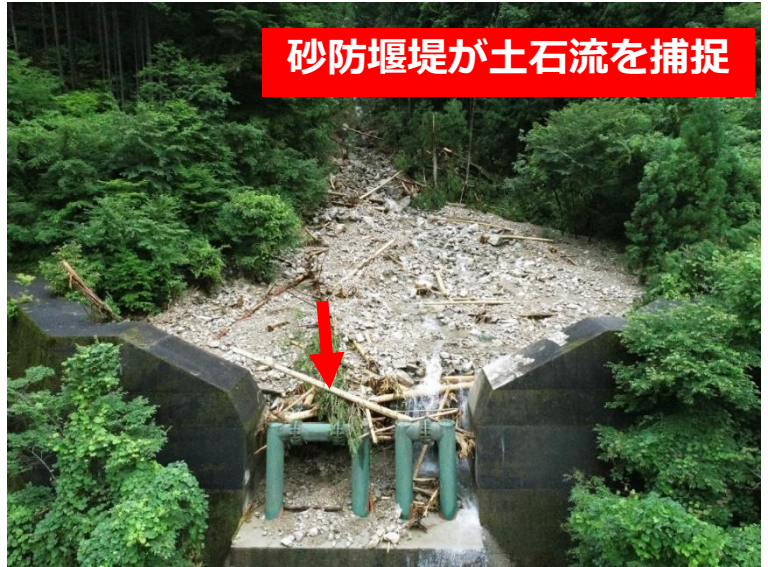
## 砂防堰堤が土石流を捕捉
