## 高浜発電所2号機の原子炉起動および調整運転の開始予定

関西電力株式会社

## 高浜発電所 2 号機 第 29 回定期検査の概要

# 図－１ 主変圧器取替工事

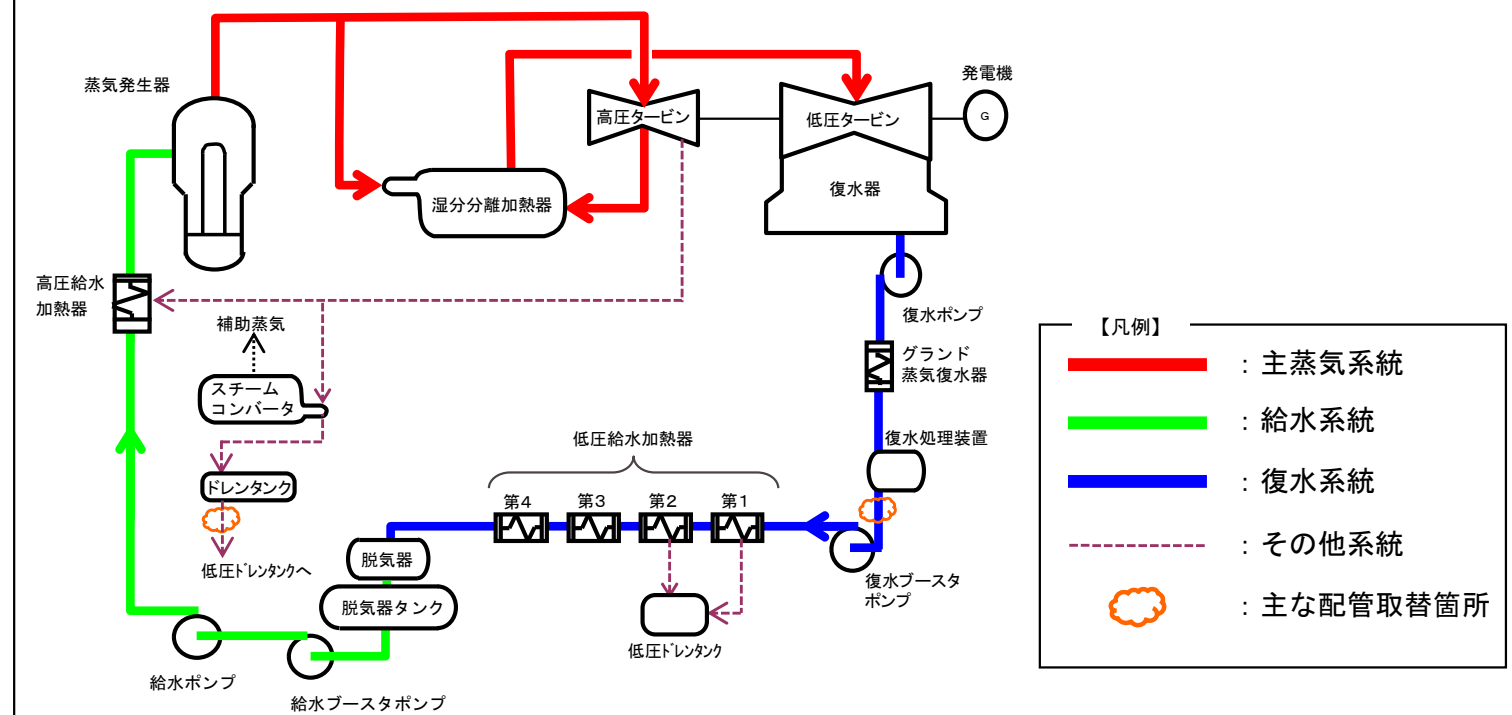
<系統別概要図>

今定期検査において、合計869箇所について超音波検査（肉厚測定）を実施しました。

今定期検査において、合計5箇所について配管の取替えを実施しました。

当社の定めた「2 次系配管肉厚の管理指針」に基づき、2 次系配管の 869 箇所 (主要点検部位: 110 箇所、その他部位: 759 箇所) について超音波検査 (肉厚測定) を実施しました。その結果、必要最小厚さを下回っている箇所および次回定期検査までに必要最小厚さを下回る可能性があるとして評価された箇所はありませんでした。

また、今後の保守性を考慮した部位 4 箇所、および他の作業 (弁取替え) の施工性を考慮した部位 1 箇所、の合計 5 箇所を耐食性に優れたステンレス鋼の配管に取り替えました。
