令和8年度 岐阜県

自然共生工法写真コンテスト

応募作品

主催

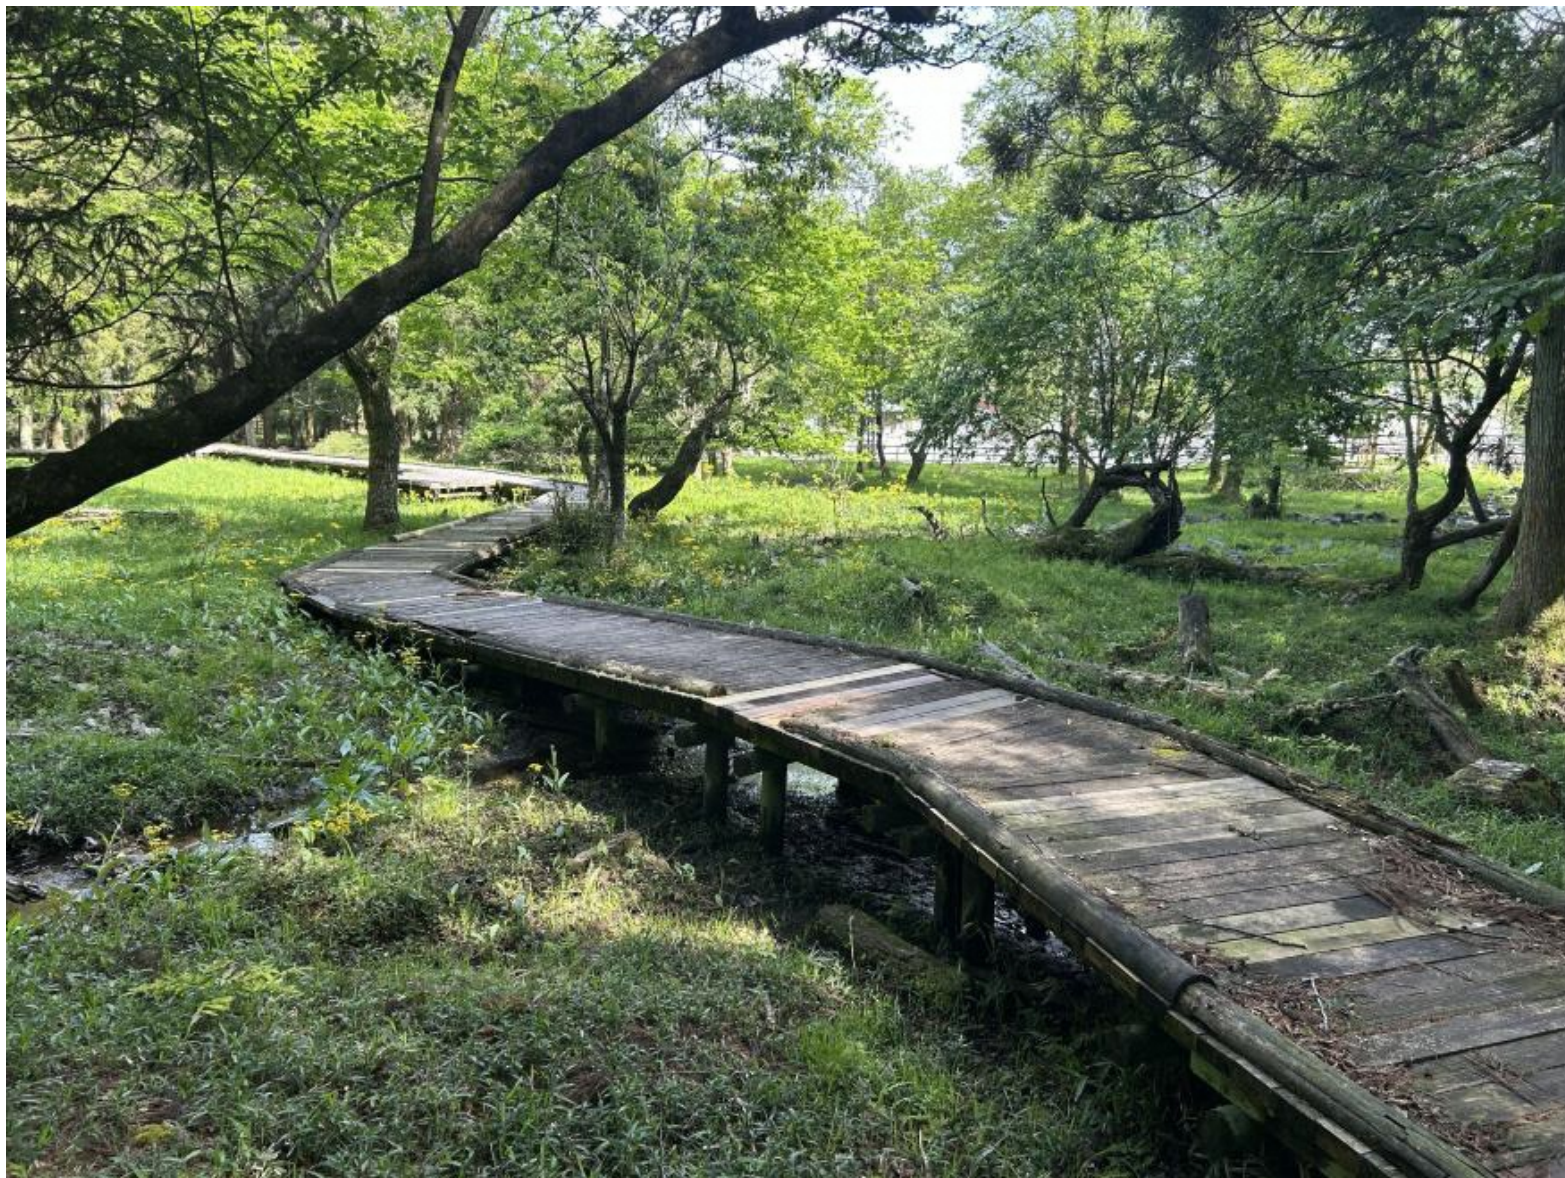
| 作品タイトル | 自然と調和した木製遊歩道 |

| 応募者コメント | 山中から湧き出る水を利用した水路や湿地帯を跨ぐ散策道として自然と調和した木製遊歩道が整備されています。日差しの強い日でも暑さを和らげる木陰で森林浴を楽しみながら動植物を身近に観察することができます。 |

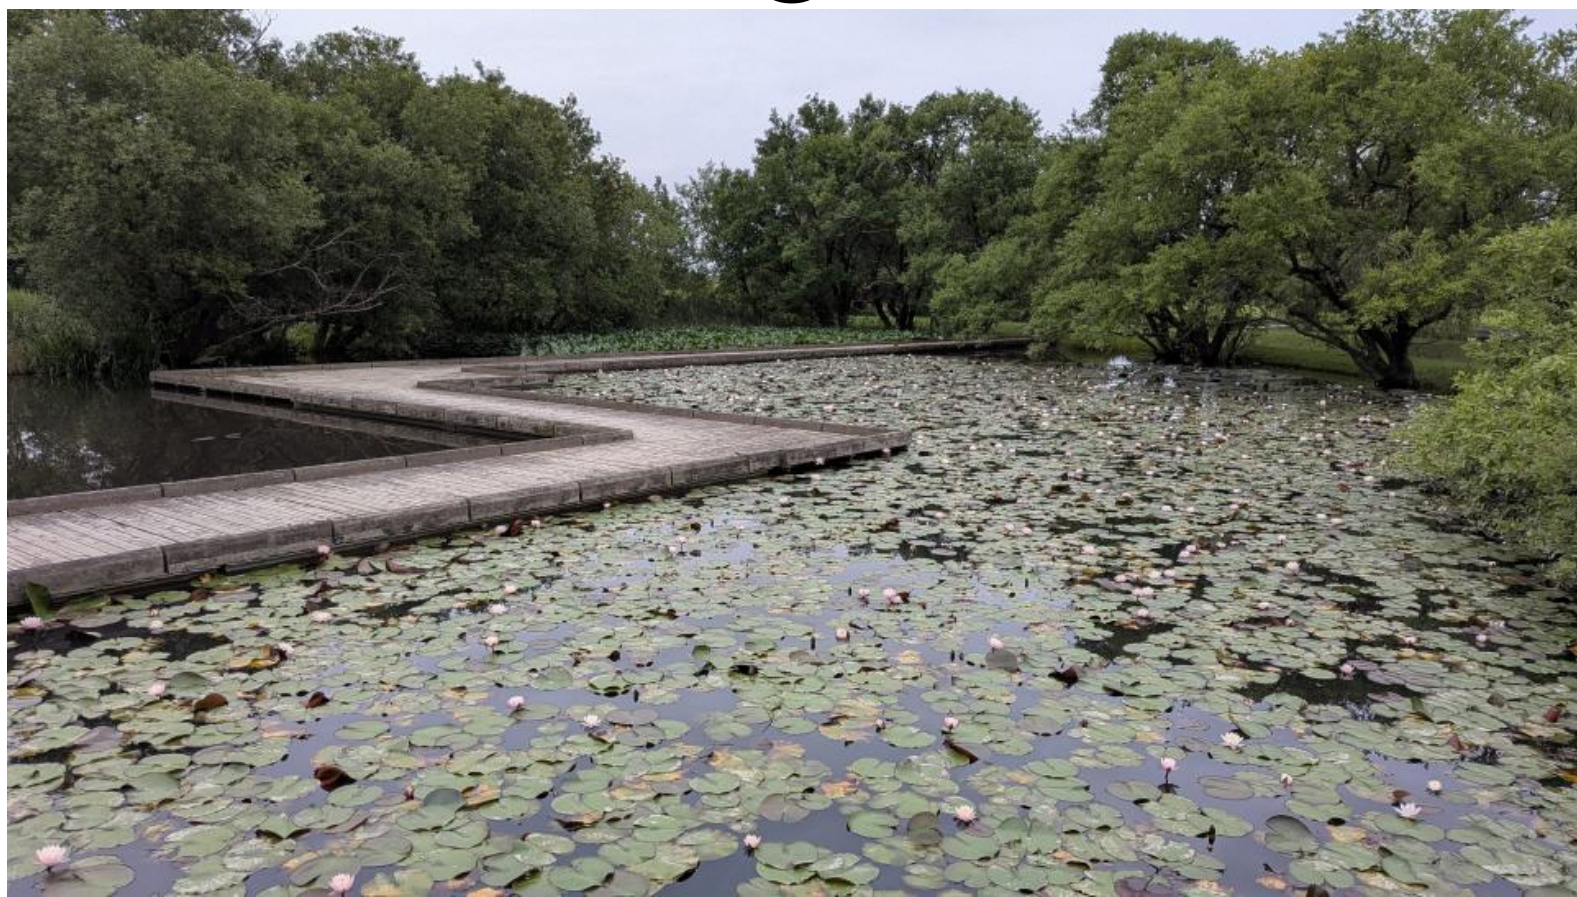
| 作品タイトル | 睡蓮 |

| 応募者コメント | 杭瀬川河川敷を利用した『杭瀬川スポーツ公園』内にある睡蓮池です。水辺空間を利用して自然環境に配慮された公園です。7月上旬（7時～9時）から睡蓮が、可憐に咲き始めます。浮橋も設けられており、散策には大変適した場所になっています。 |

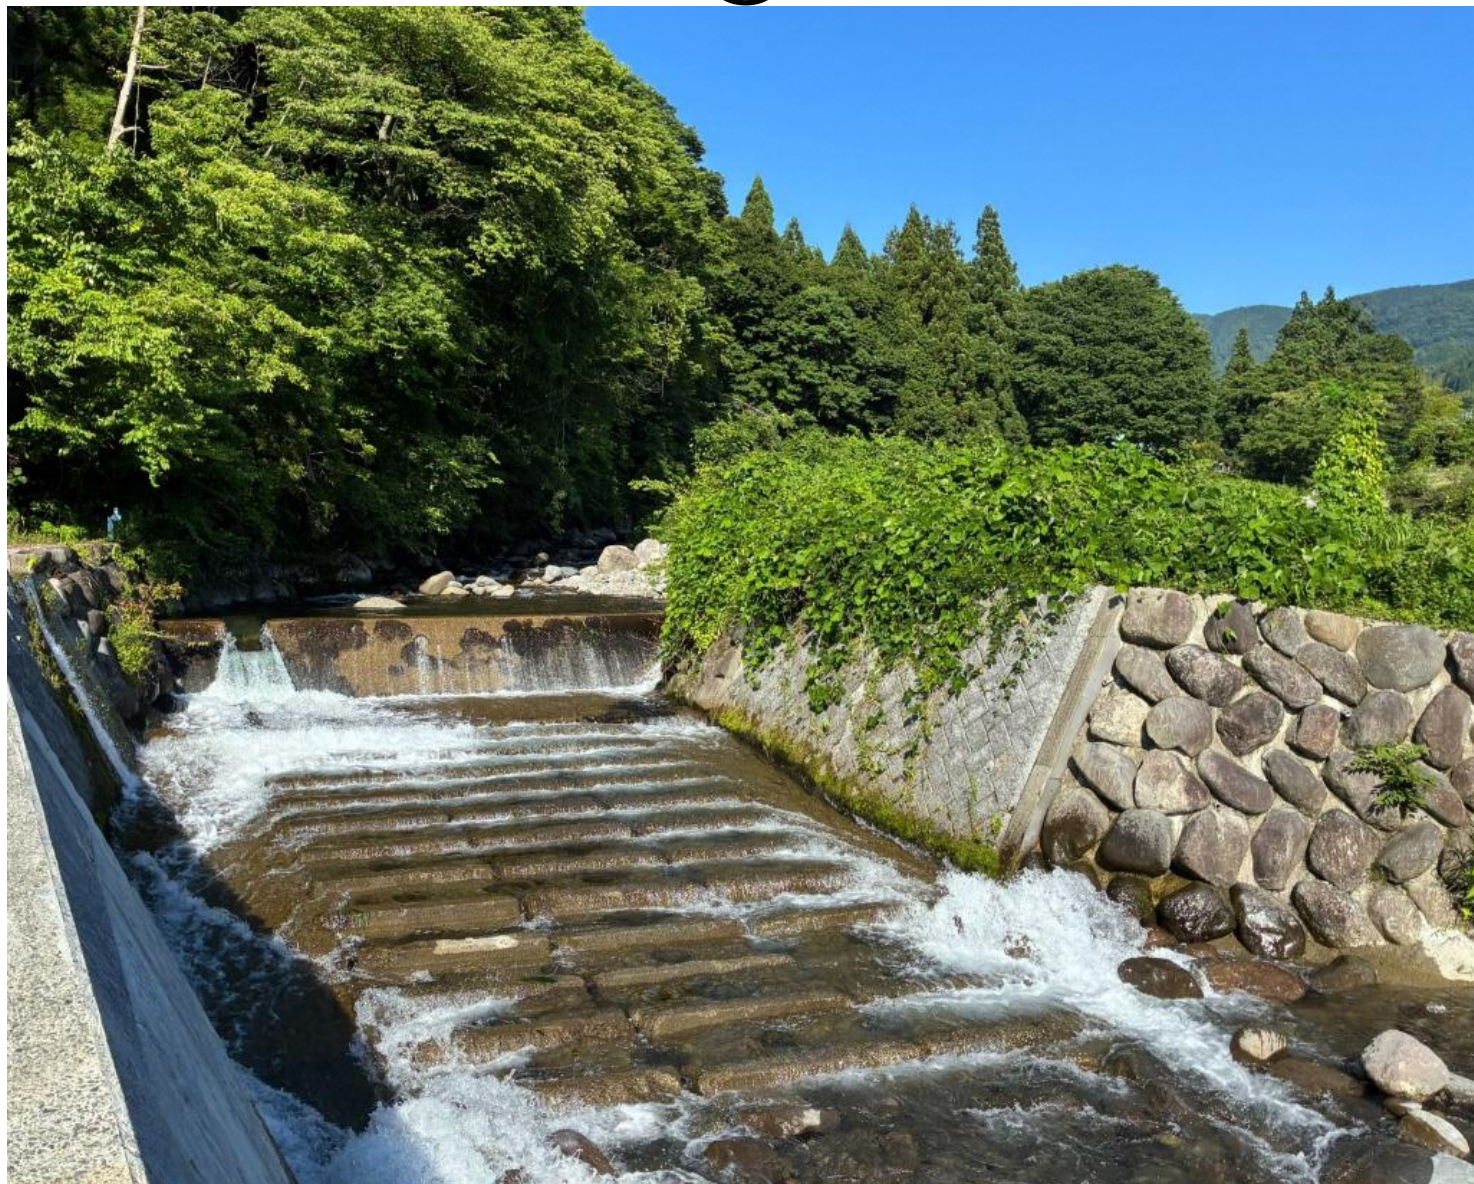
| 作品タイトル | 緑に寄り添う川づくり |
| 応募者コメント | 白尾山の豊かな森に育まれた牛道川。自然石を用いた護岸や階段状の落差工は、治水だけでなく魚類など水辺の生き物にも配慮され、周囲の景観に美しく溶け込んでいます。人と自然が支え合う川づくりの大切さを、この清流が静かに語りかけてくれます。 |

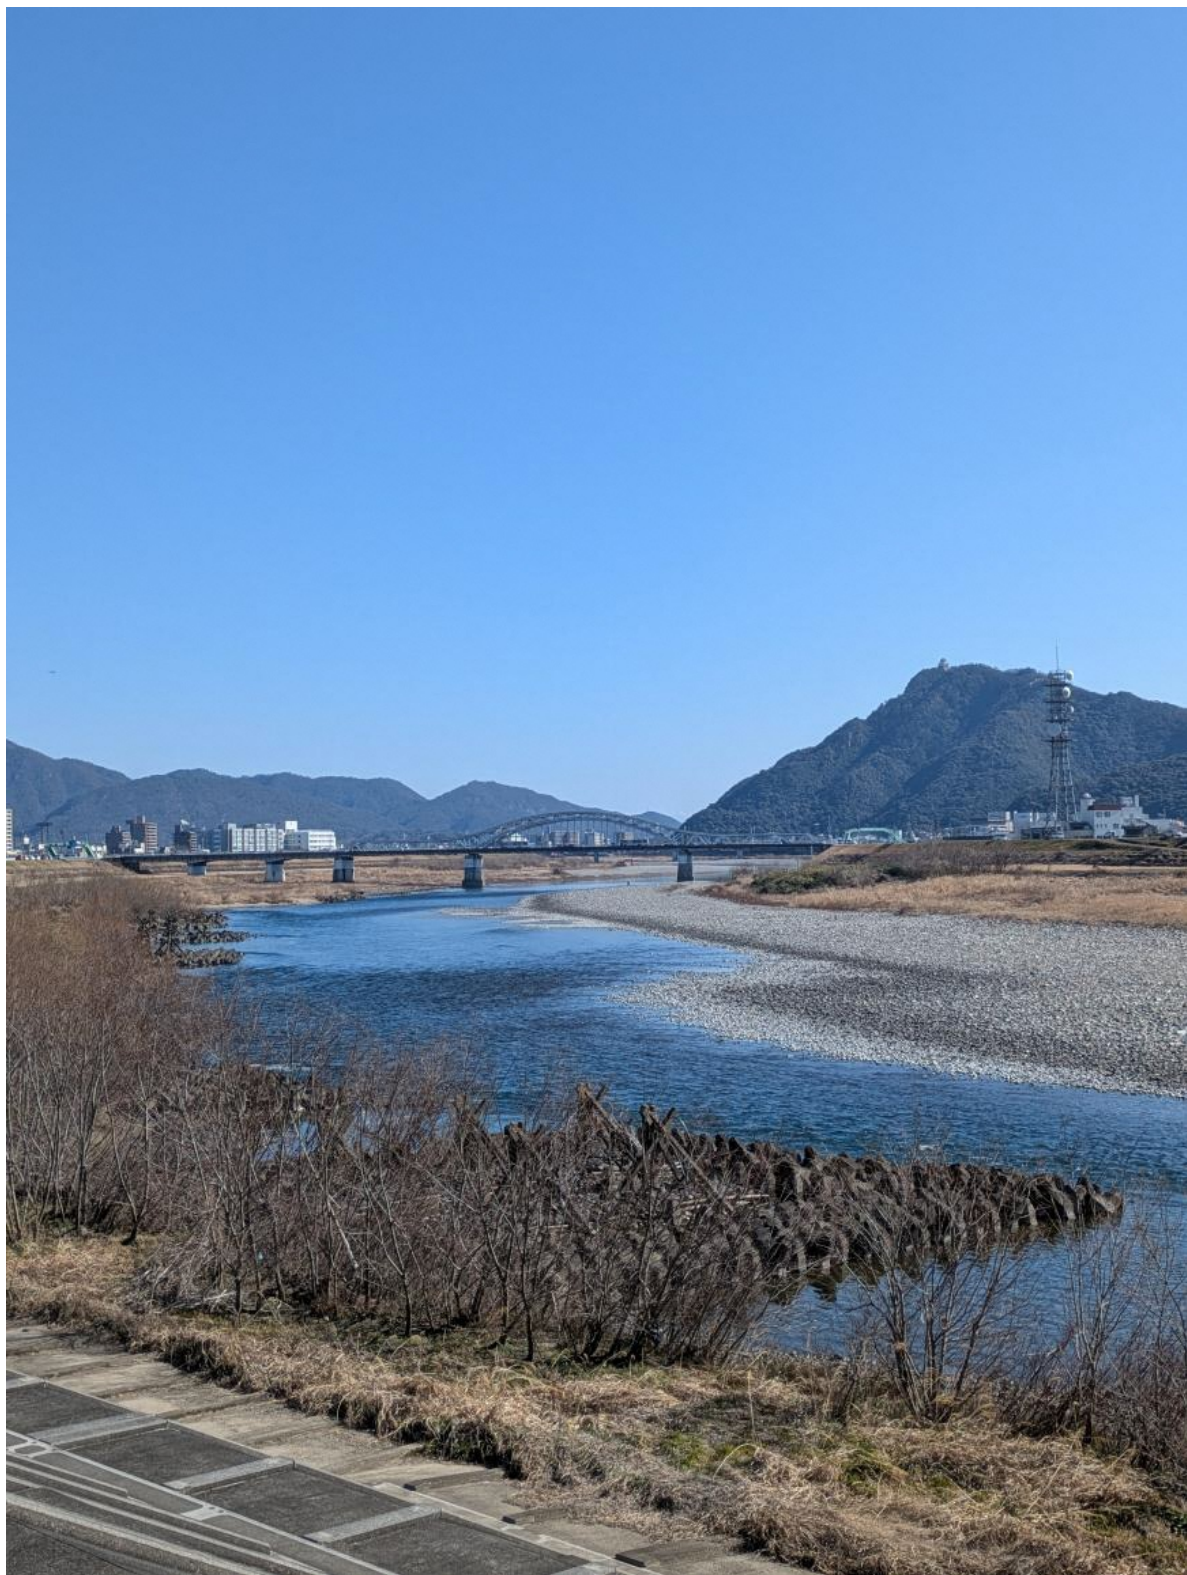
| 作品タイトル | 聖牛の群 |
| 応募者コメント | 伝統的な治水工法の一つである「聖牛」。河岸浸食等の抑制だけでなく、生物の生息環境提供、景観のアクセントなど多面的な役割を果たす。岐阜市東島付近では、水衝部と見られる区間に、国土交通省により聖牛がまとまって設置された。 |

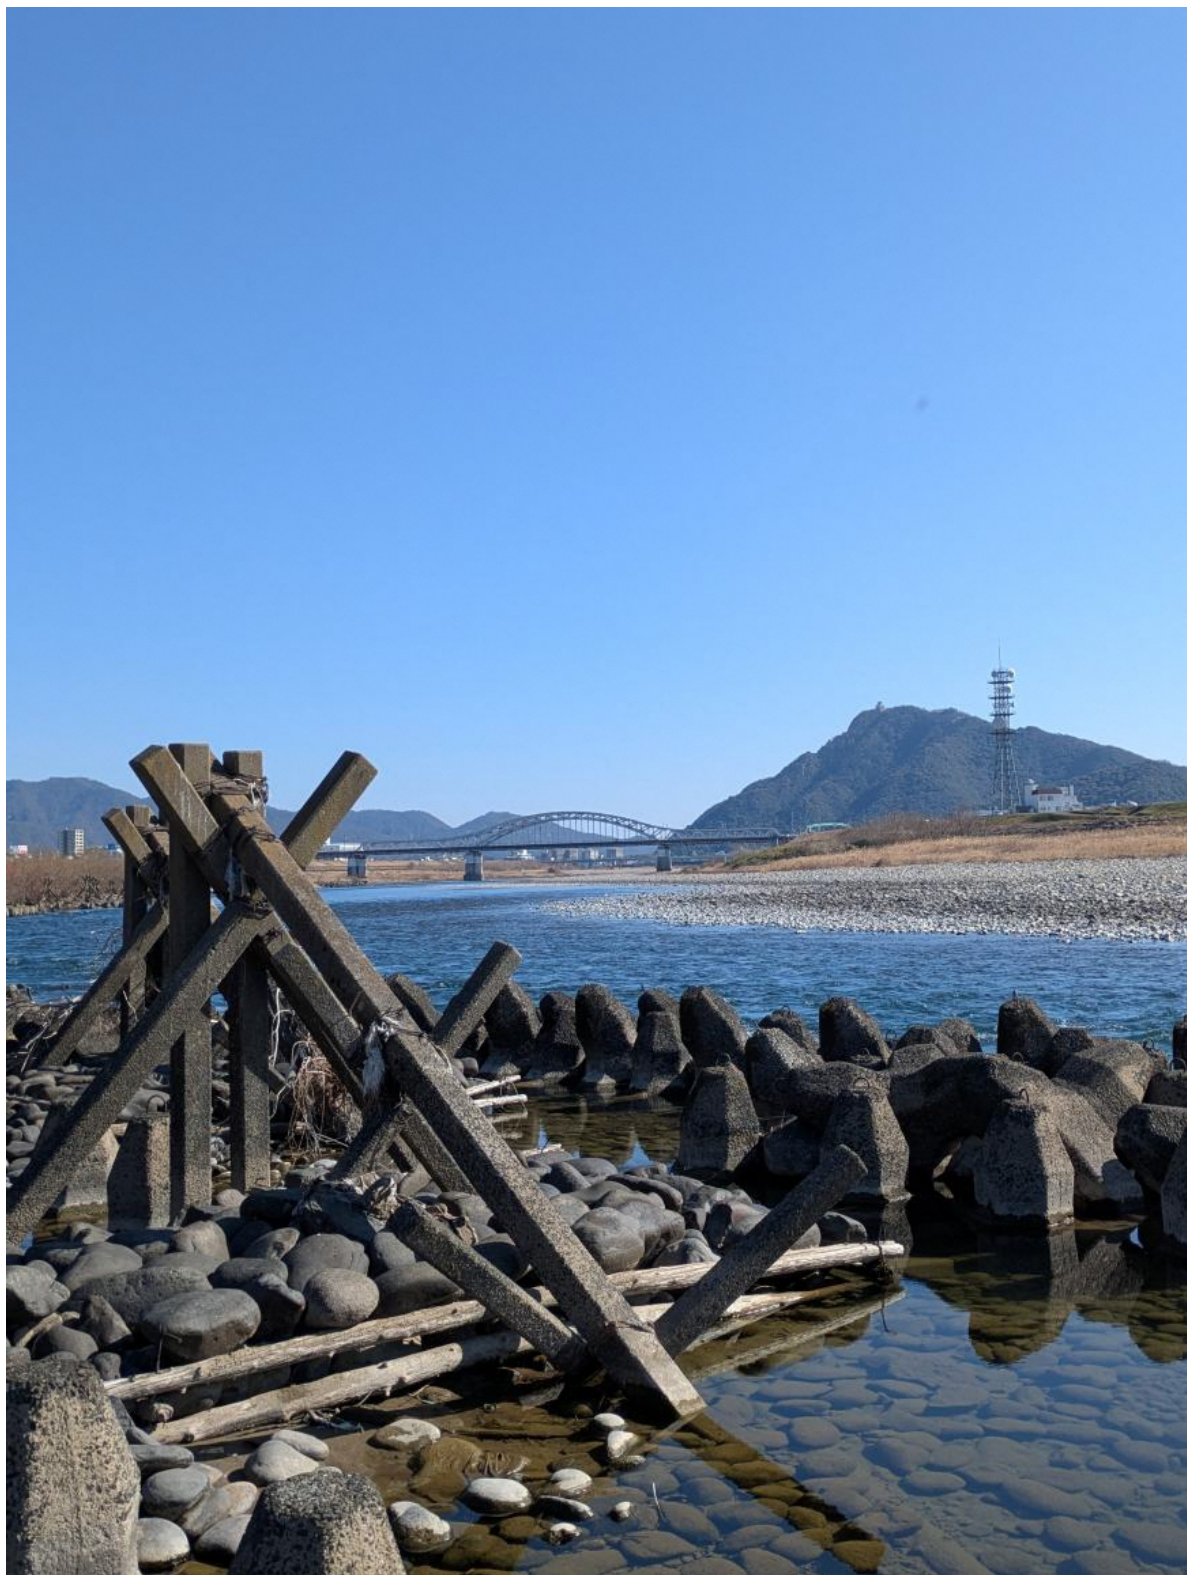
| 作品タイトル | 聖牛の群 |
| 応募者コメント | 伝統的な治水工法の一つである「聖牛」。河岸浸食等の抑制だけでなく、生物の生息環境提供、景観のアクセントなど多面的な役割を果たす。岐阜市東島付近では、水衝部と見られる区間に、国土交通省により聖牛がまとまって設置された。 |

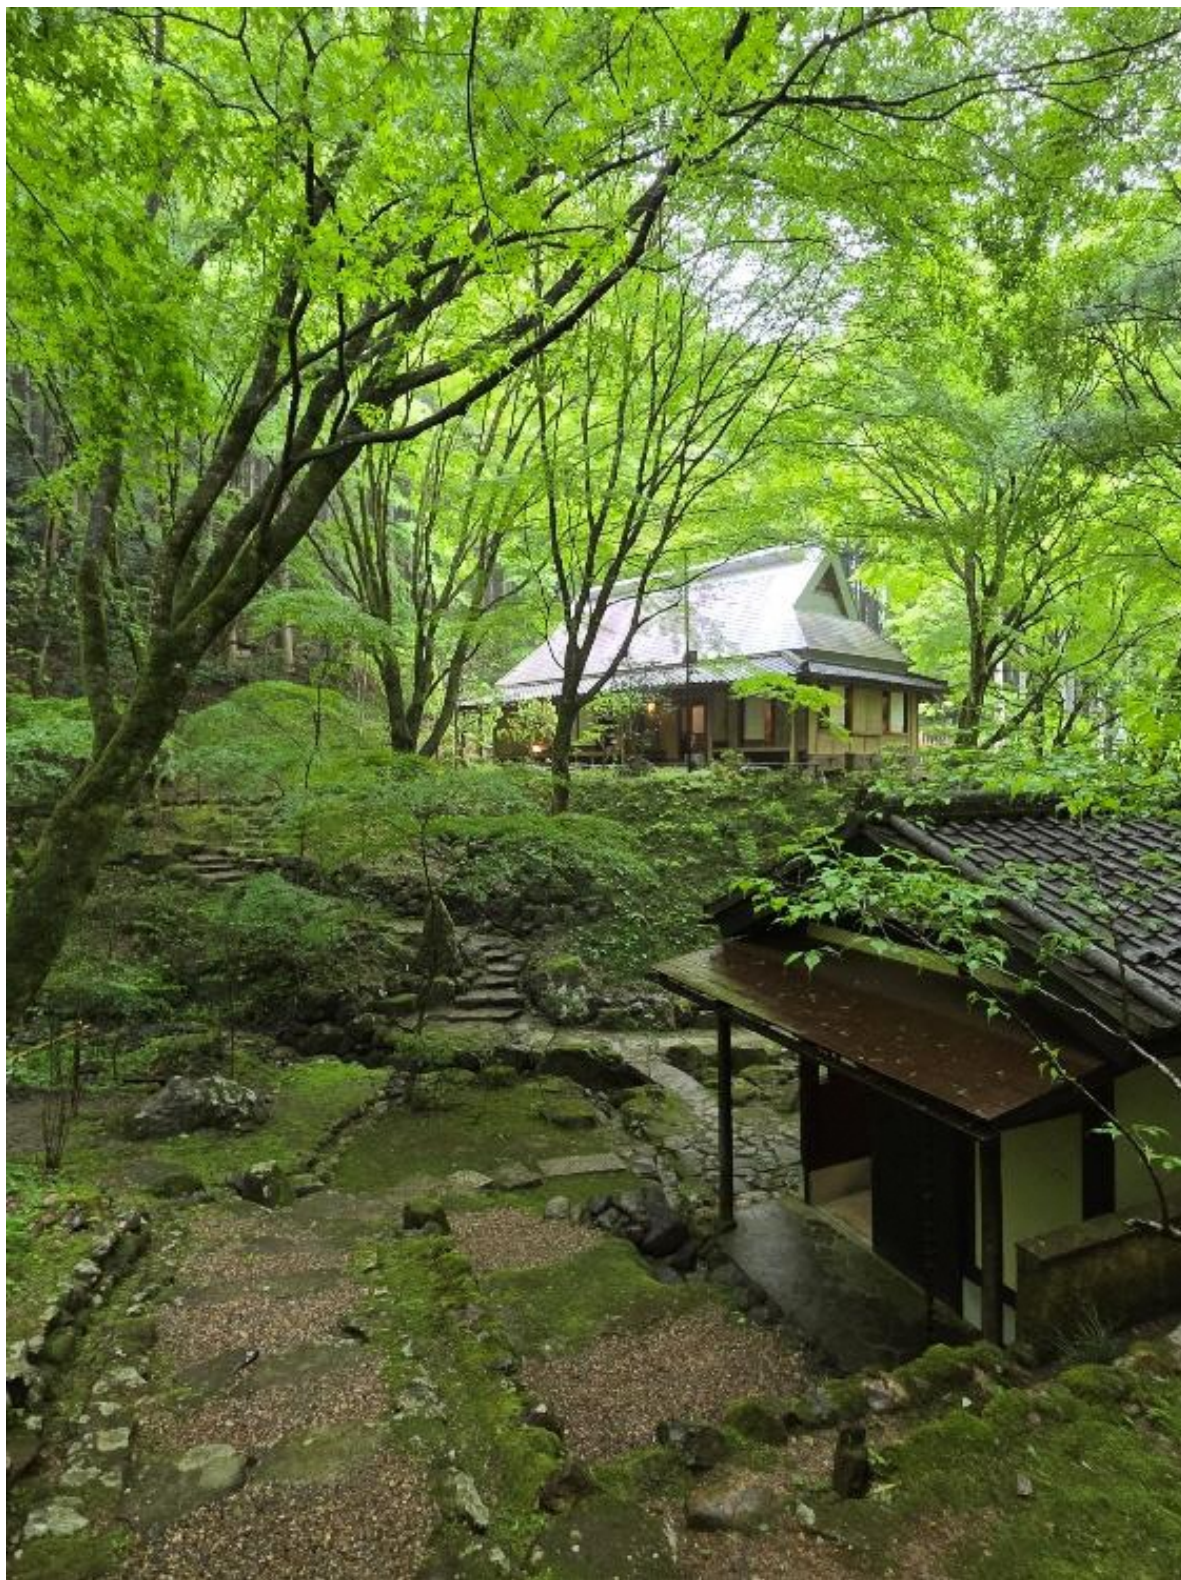
| 応募者コメント | <p>人間国宝の荒川豊蔵さんの居宅だった建物が保存されています。</p> <p>工法の良い点として、地形を大きく改変していない、地形に合わせて自然石を使って階段を設けている、木立を保全している、植生は適切に管理されている事が挙げられます。</p> |

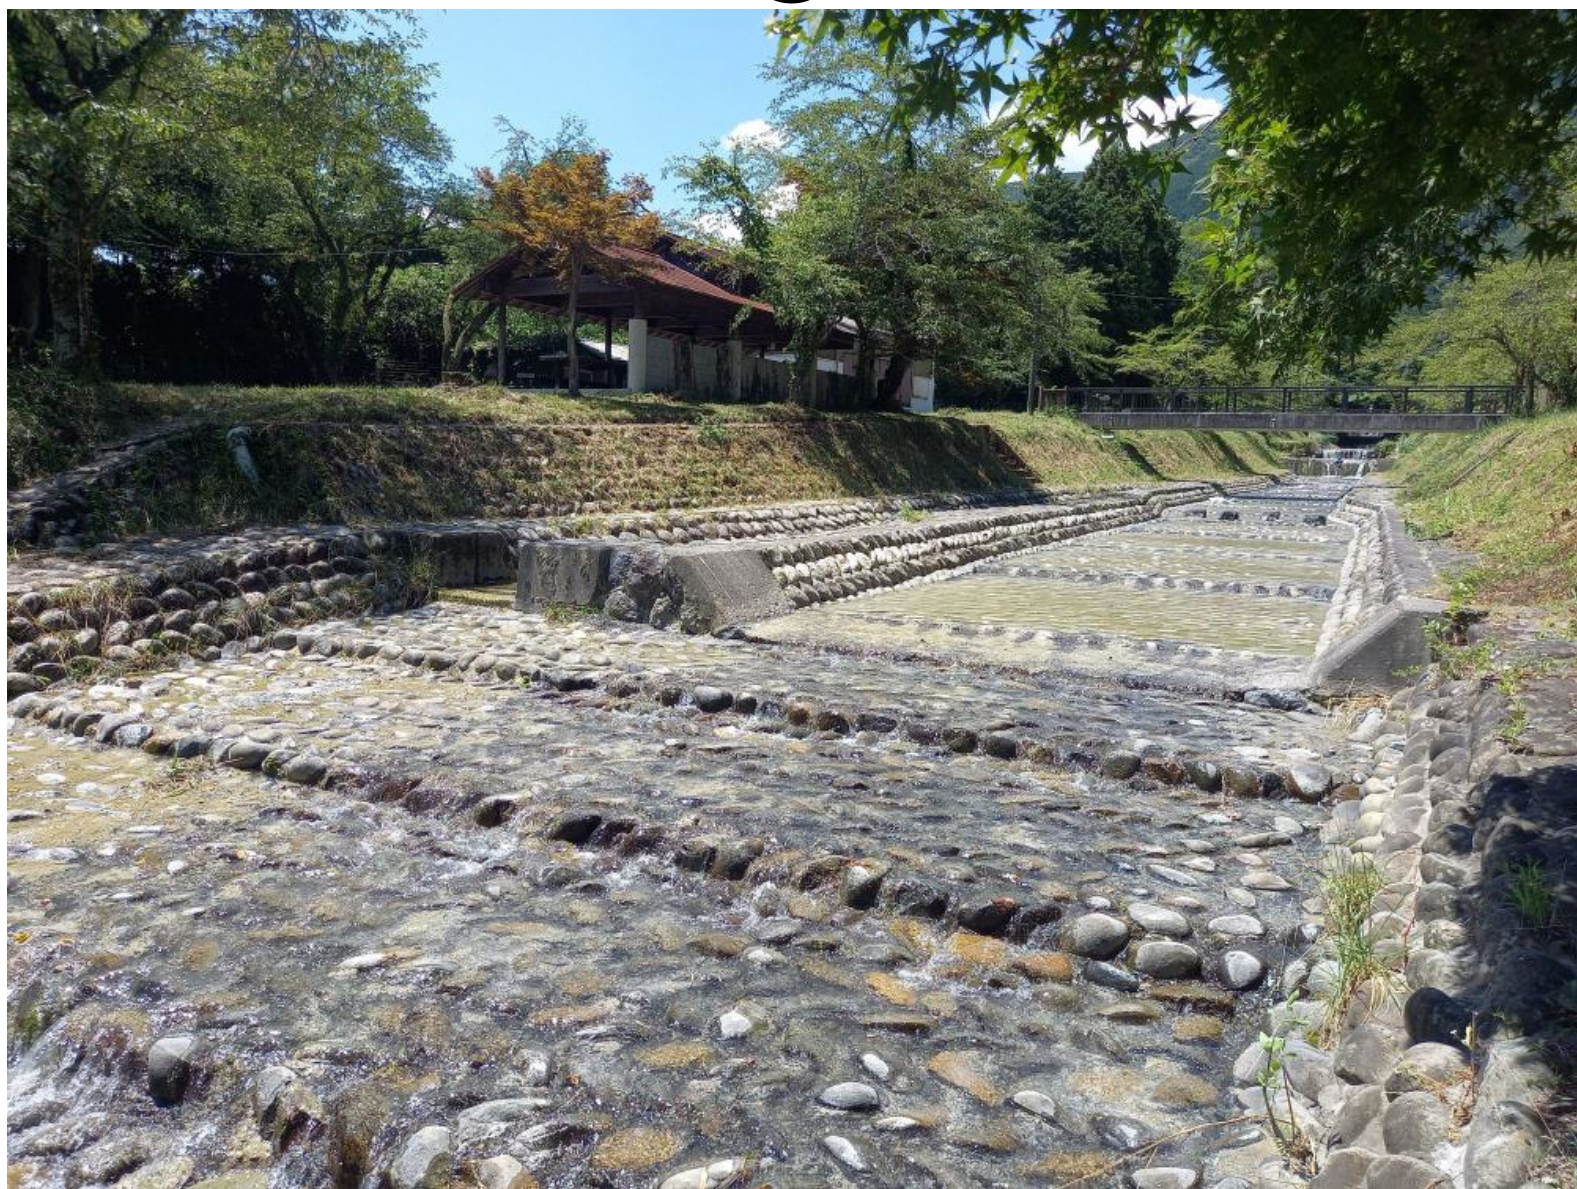
| 応募者コメント | 玉石護岸張りになっていてキャンプも出来る親水型公園になっています。さすがに酷暑日に近い気温なので遊びに来ている人は少なかったです。 |

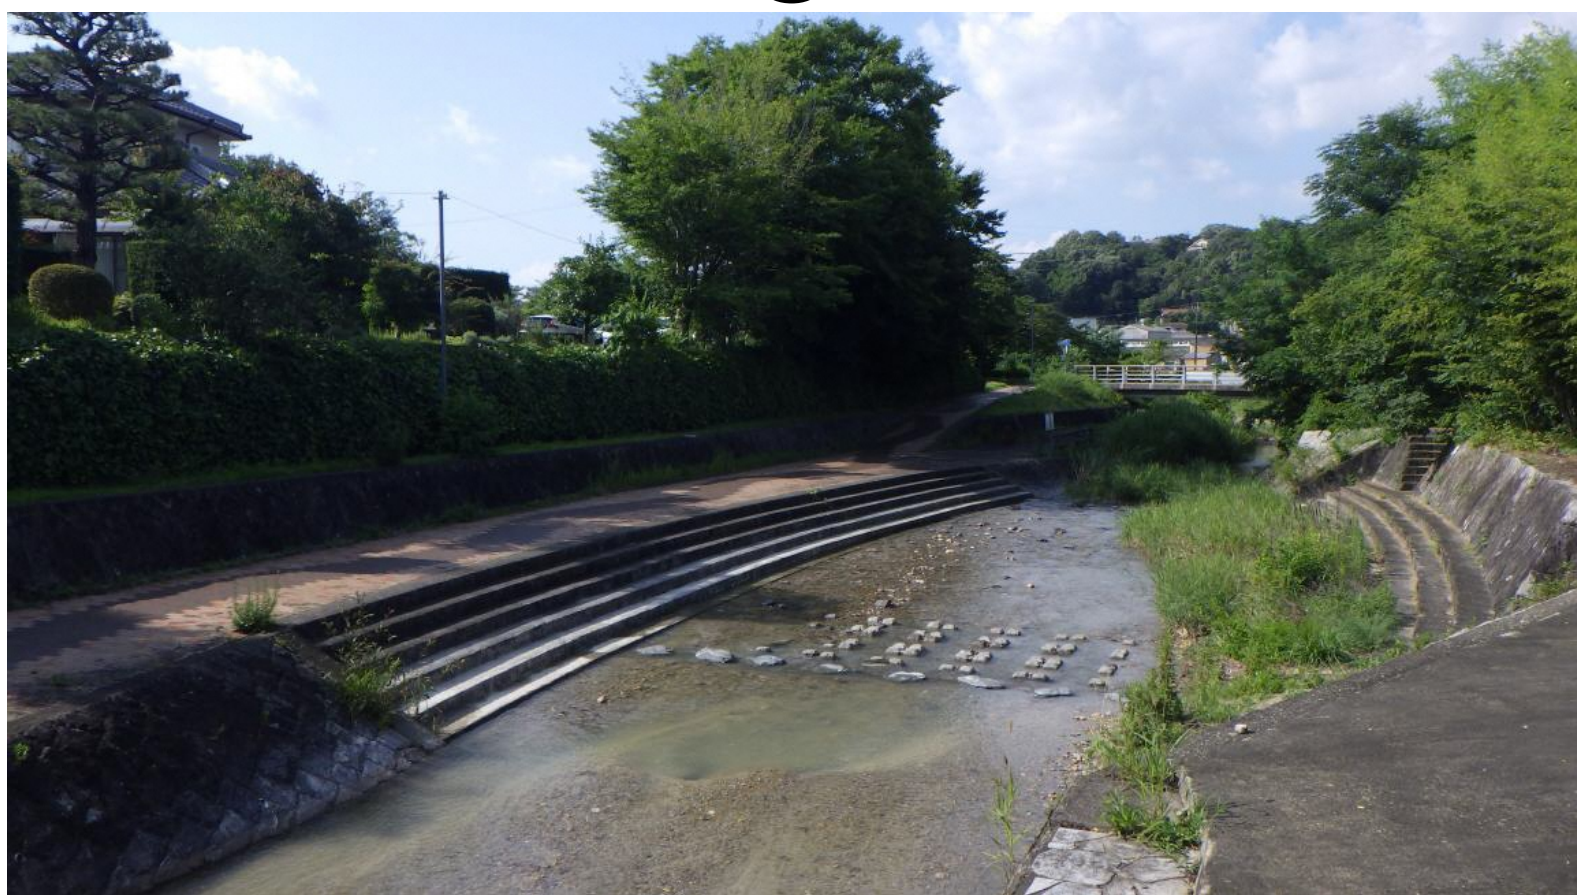
| 作品タイトル | 緑との共存 |

| 応募者コメント | <p>平成5年度に完成した県単砂防環境整備事業。その現場は、事業完了から30年以上が経過した今も地域に息づいています。</p> <p>近年の夏は、30年前とは様変わりしました。猛暑や酷暑の日々が続き、ひとたび雨が降れば災害級の豪雨となることも珍しくありません。</p> <p>そんな厳しい自然環境の中で現場を巡視していると、ふと心が和らぐ風景に出会いました。長い年月を経て、地域とともに歩み続ける流路施設。その一角で見つけた、自然が見せてくれた優しい風景をご紹介します。</p> |

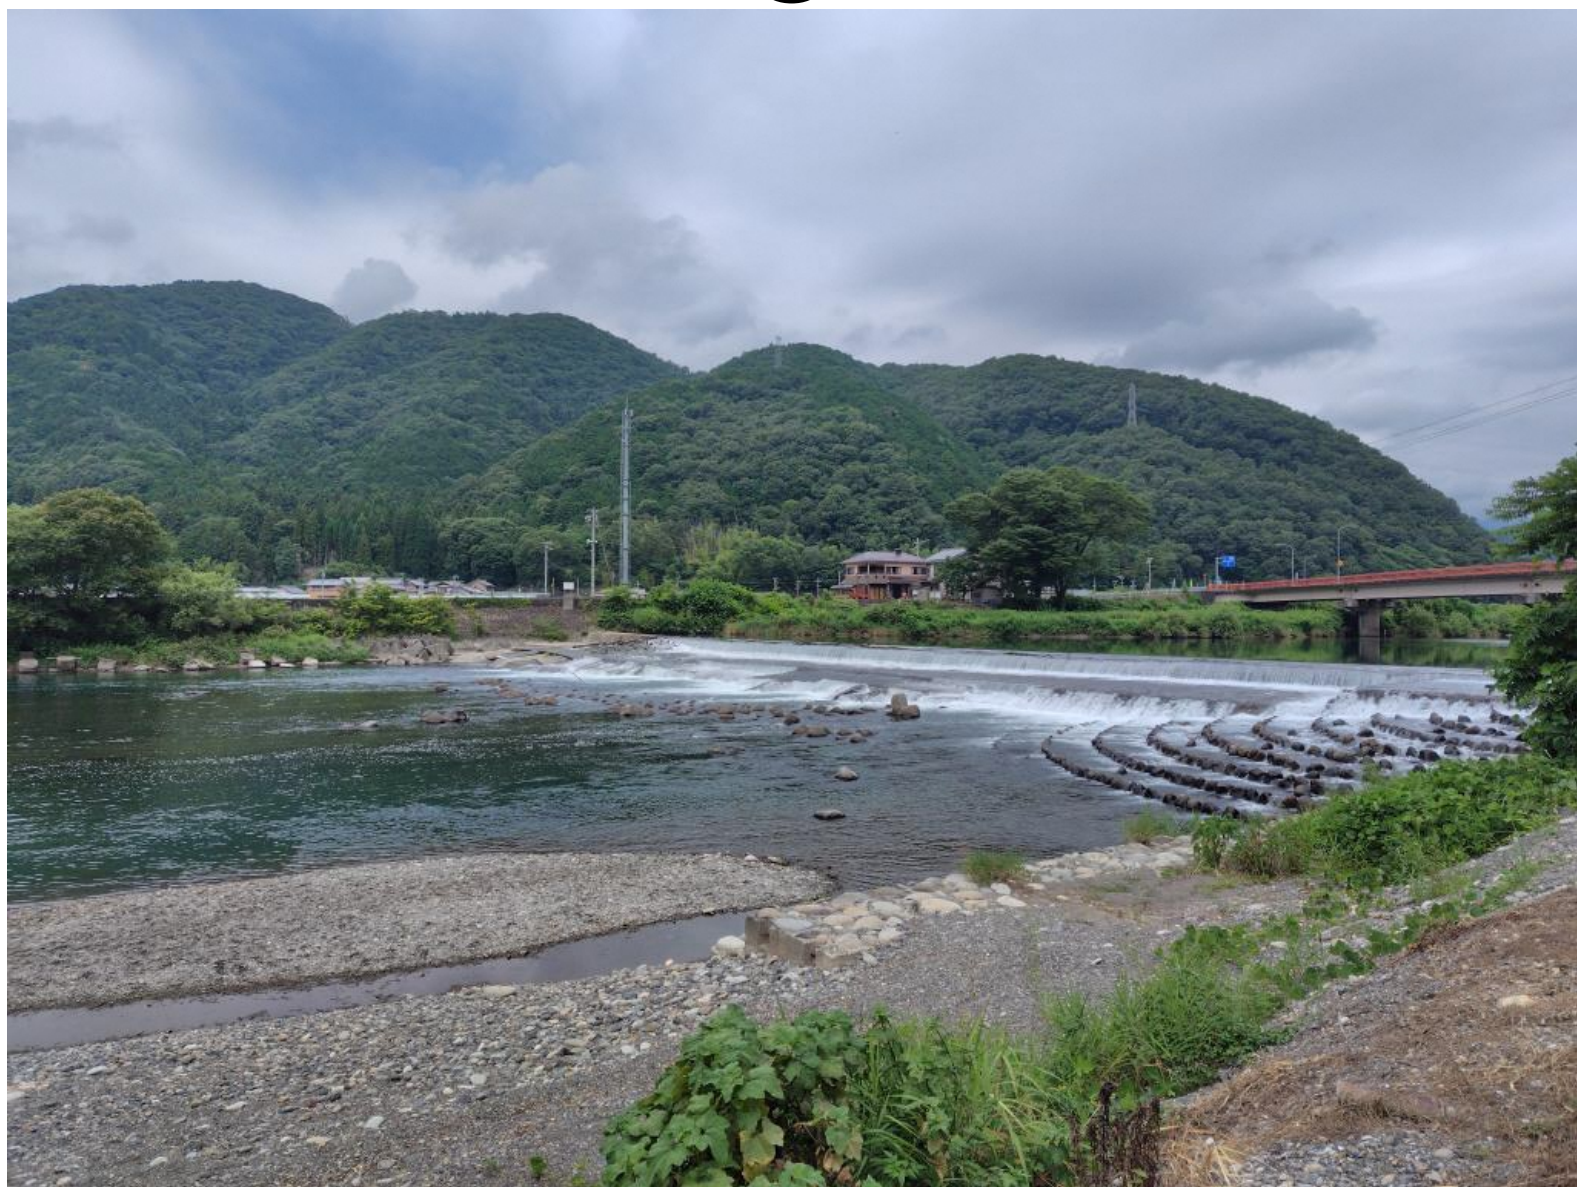
| 作品タイトル | 魚道のある風景 |

| 応募者コメント | <p>根尾川はきれいな水と美しい山々が織りなす自然環境が豊かな、まさに「清流」です。景観の良さがあり、地元や関係者がその魅力に惹きつけられています。その根尾川での魚道がある風景を撮影しました。</p> |

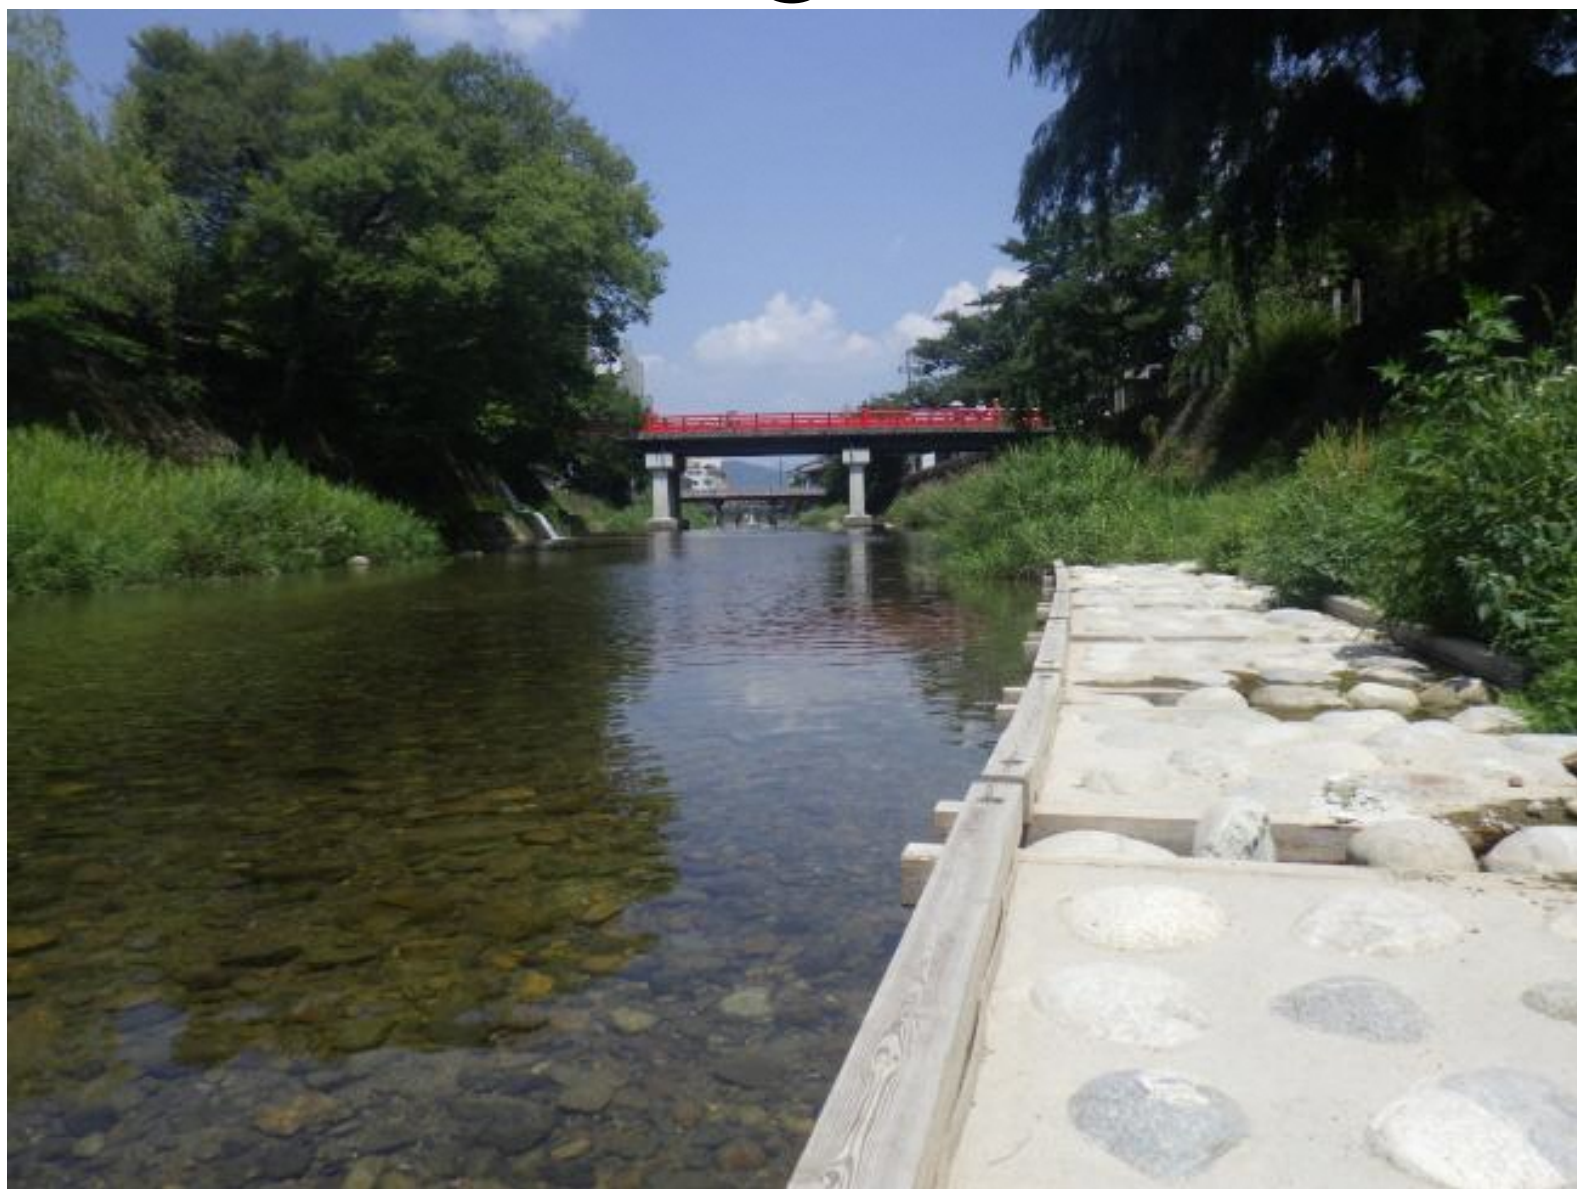
| 作品タイトル | よみがえれ！中橋の水辺 |
| 応募者コメント | <p>河川の河床洗掘対策として木工沈床による護床工を施工した高山市中橋上流の現場です。治水機能を確保しながら植生の回復を促し、生物の生息環境にも配慮した自然共生型の河川整備事例です。</p> |

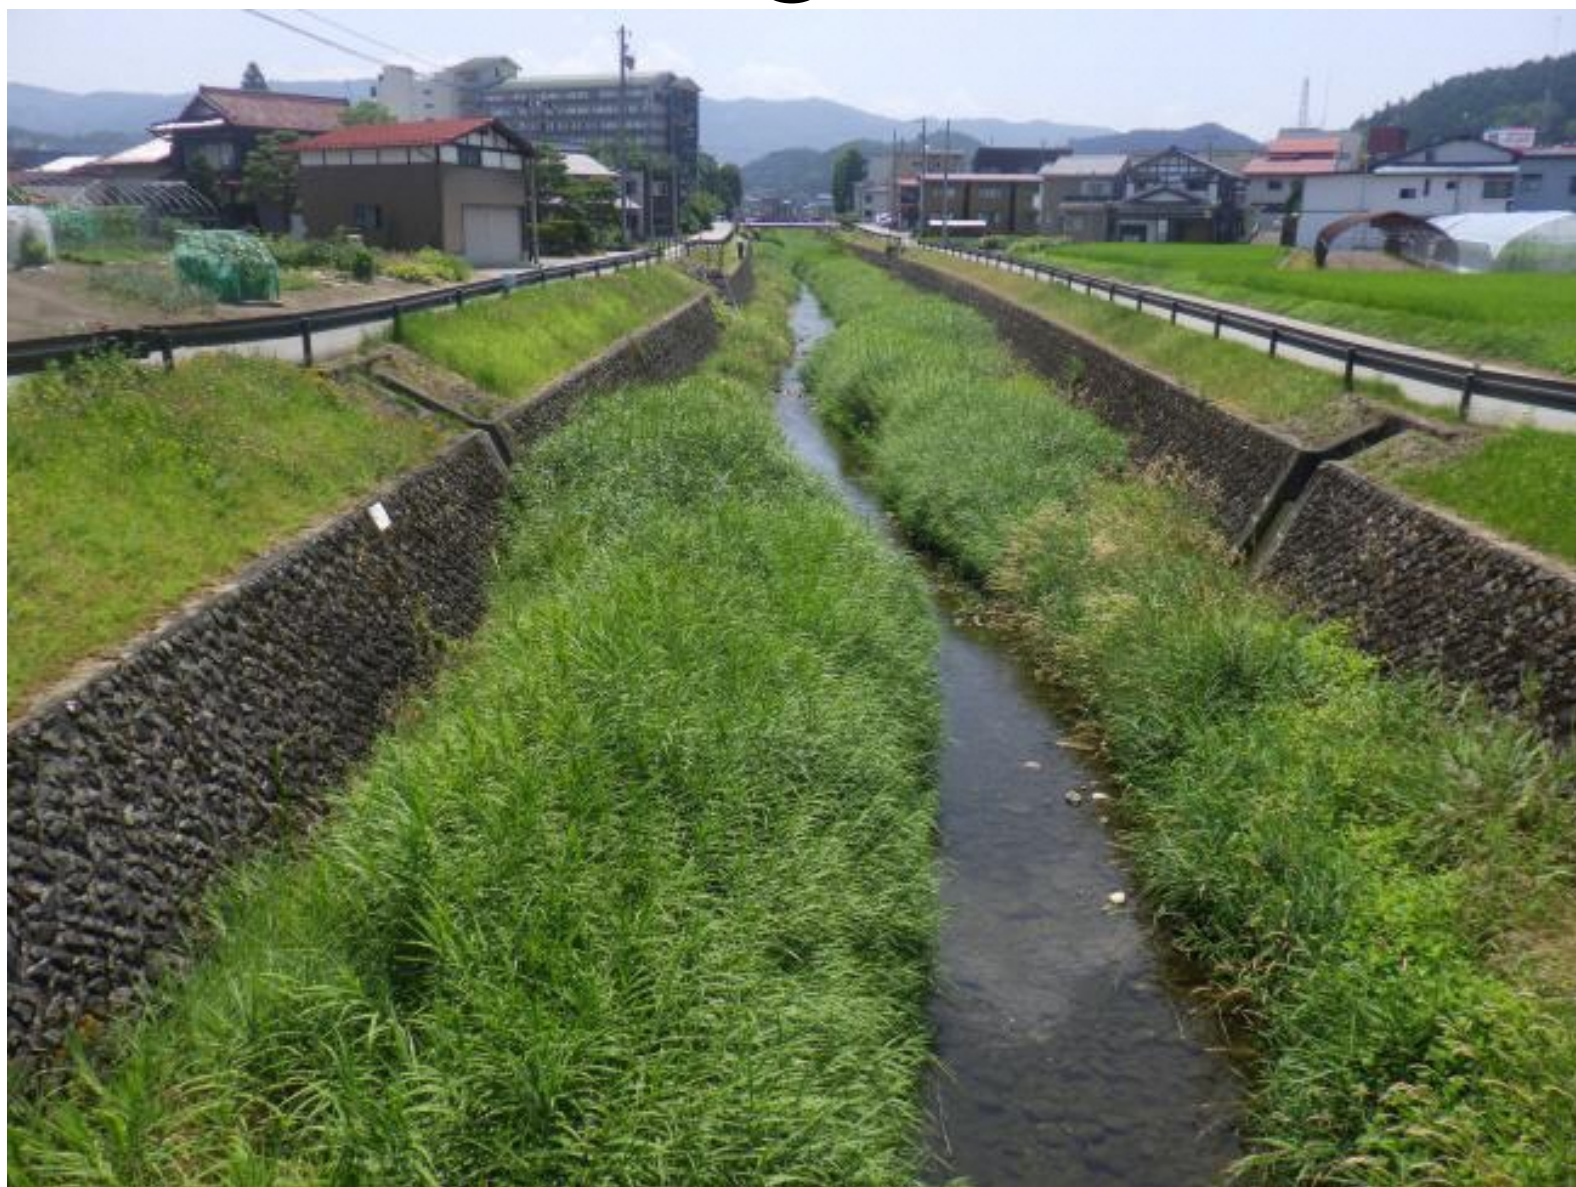
| 作品タイトル | 植生回復を育む水際の創出 |
| 応募者コメント | <p>河川改修に伴う護岸施工において、護岸前面へ土砂を配置することで植生の自然回復を促進した。加えて、河道内に緩やかな蛇行を創出することで、水際に変化に富んだ環境を形成し、多様な生物の生息空間を確保した。景観の保全にも配慮しながら、河川の安全性と自然環境の調和を実現している。</p> |

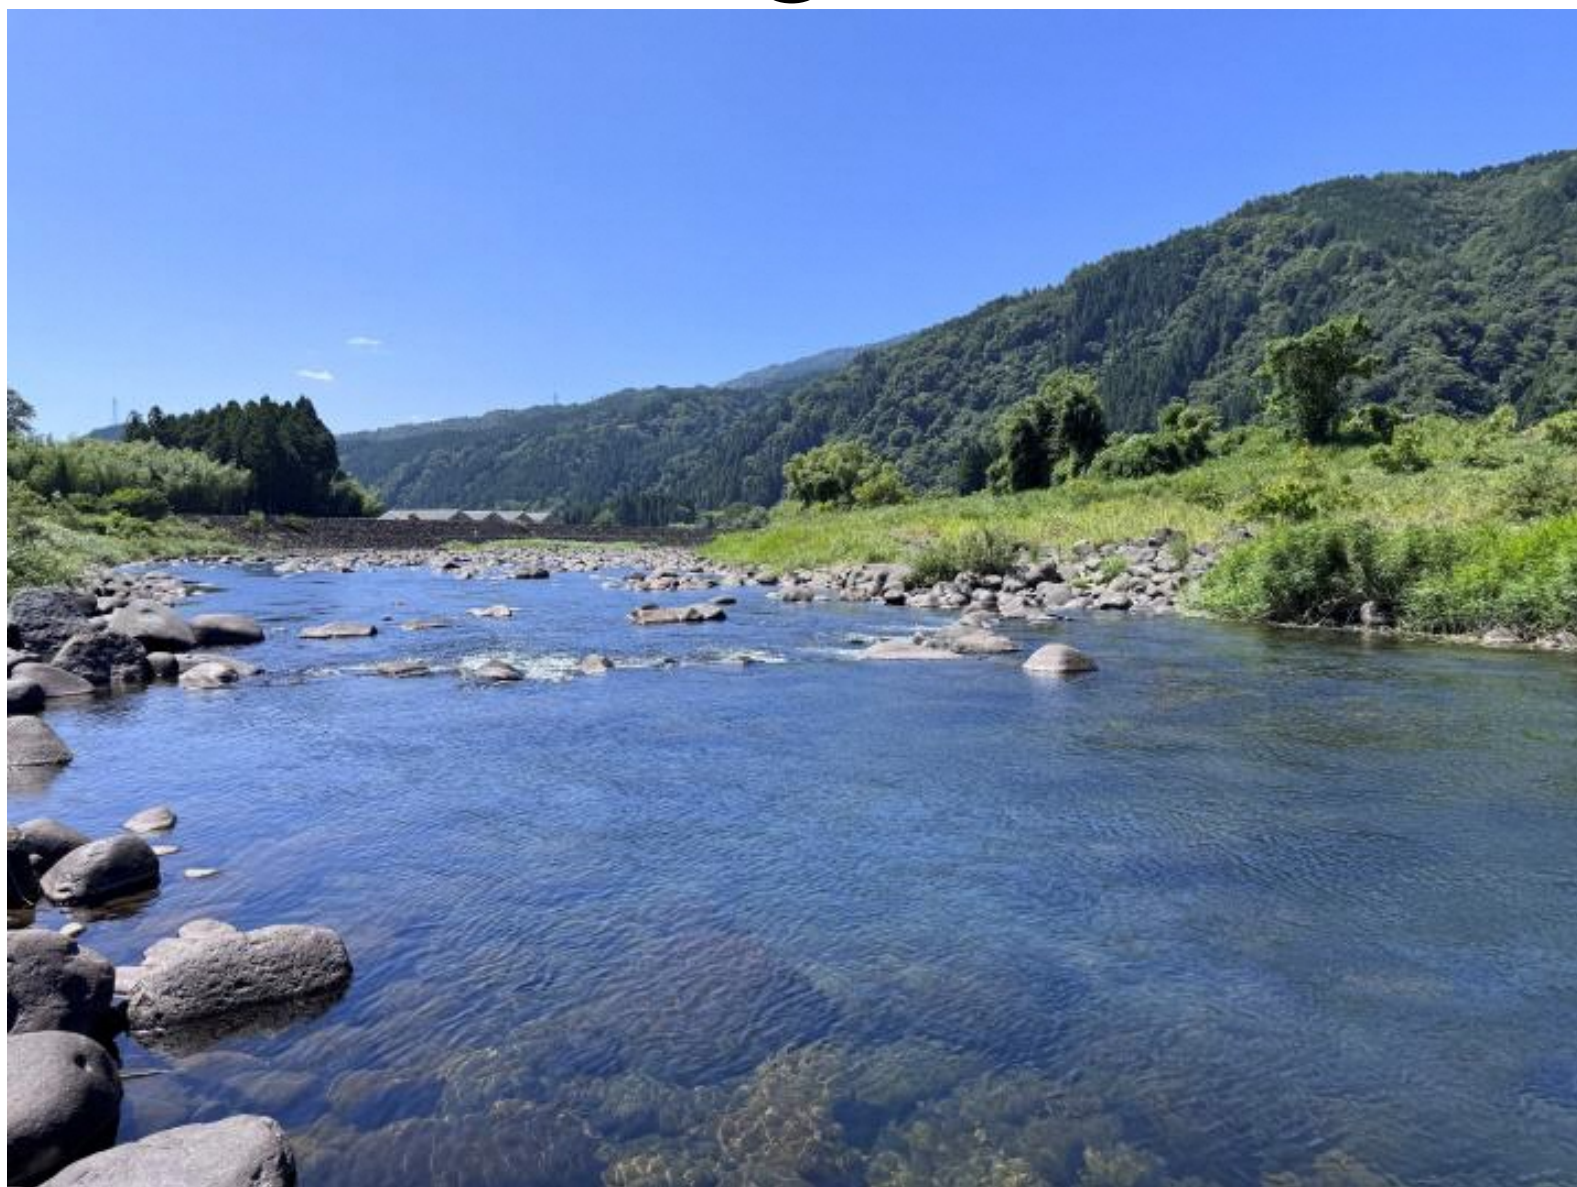
| 作品タイトル | 自然石を活用した石組による河床低下対策 |
| 応募者コメント | <p>河床低下箇所自然石による石組を施工し、河床の安定と瀬と淵の再生を図った箇所である。</p> <p>施工後4年経過、昨年6月末の豪雨後も損傷もなく、河床の安定が図られ周辺景観の調和のとれた箇所である。</p> |
