令和8年度 岐阜県

自然共生工法写真コンテスト

応募作品

主催

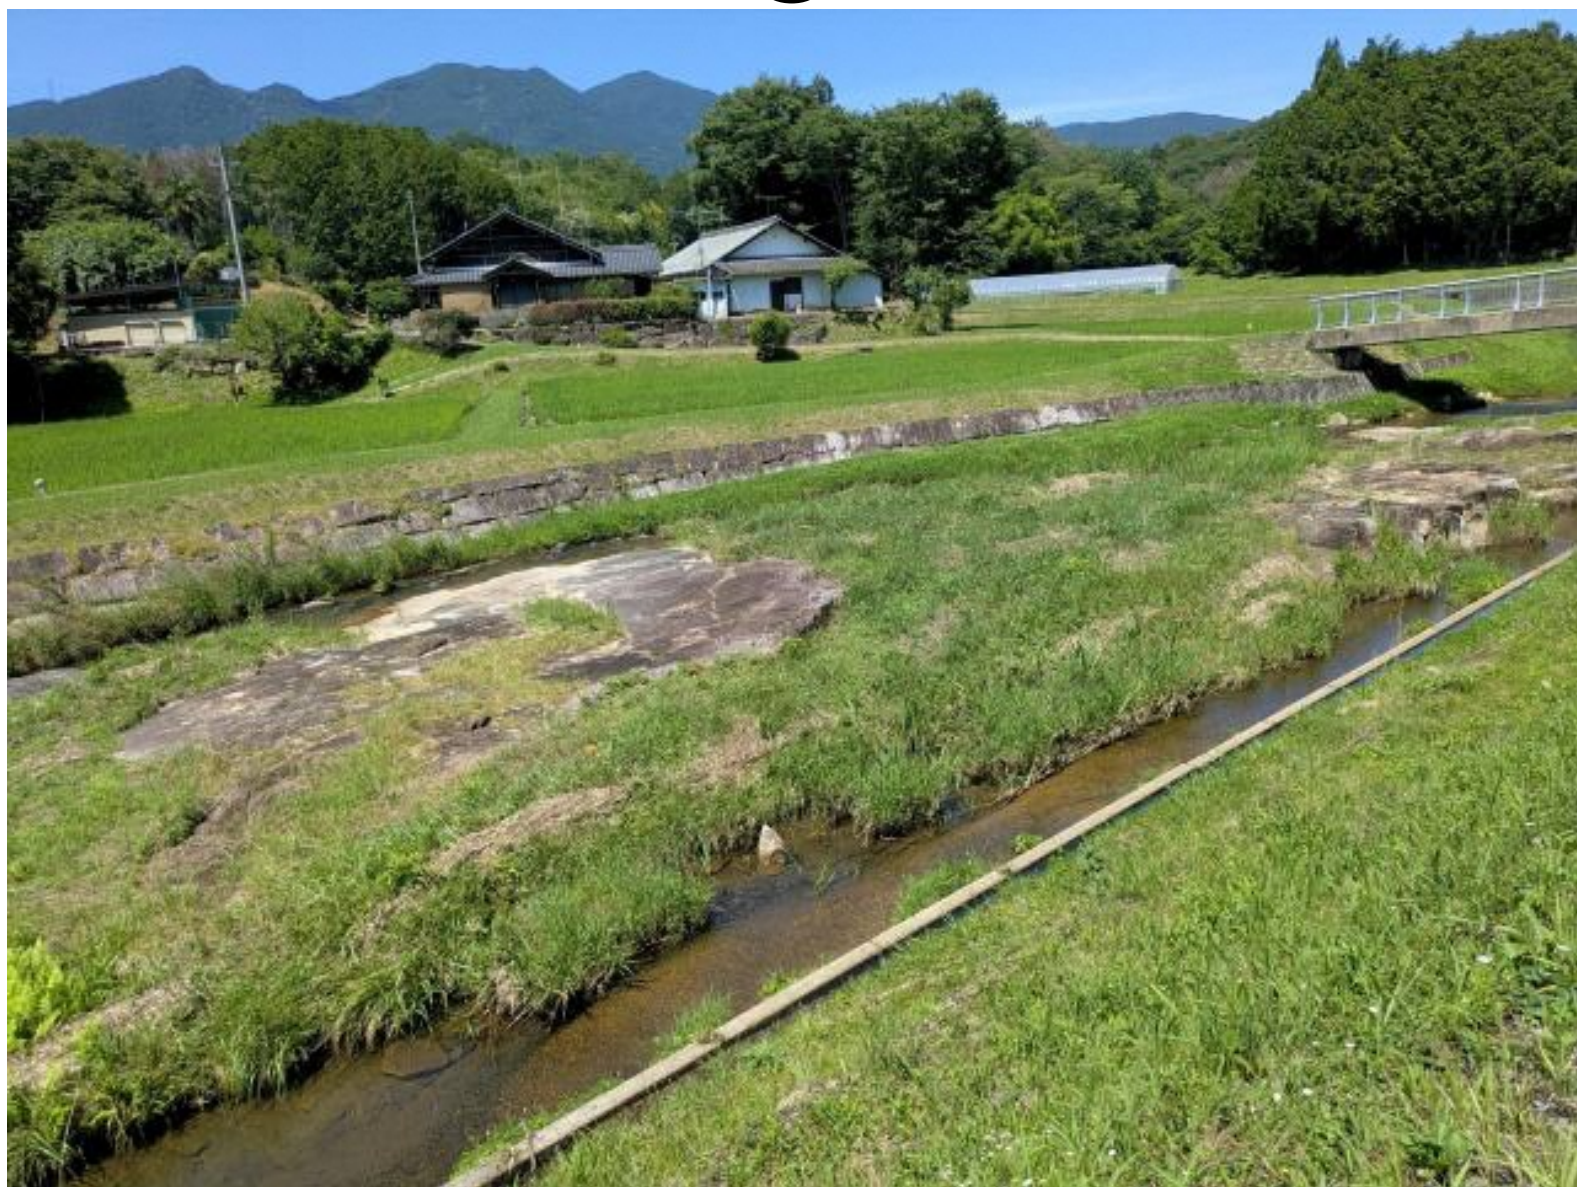
| 応募者コメント | 既存の岩盤や植生をできる限り残しながら地元産のみかげ石を利用した護岸・水路を整備し、自然環境への影響を低減した。多様な水際環境が形成され、動植物の生息・生育の場を確保するとともに、農村景観との調和を実現している。 |

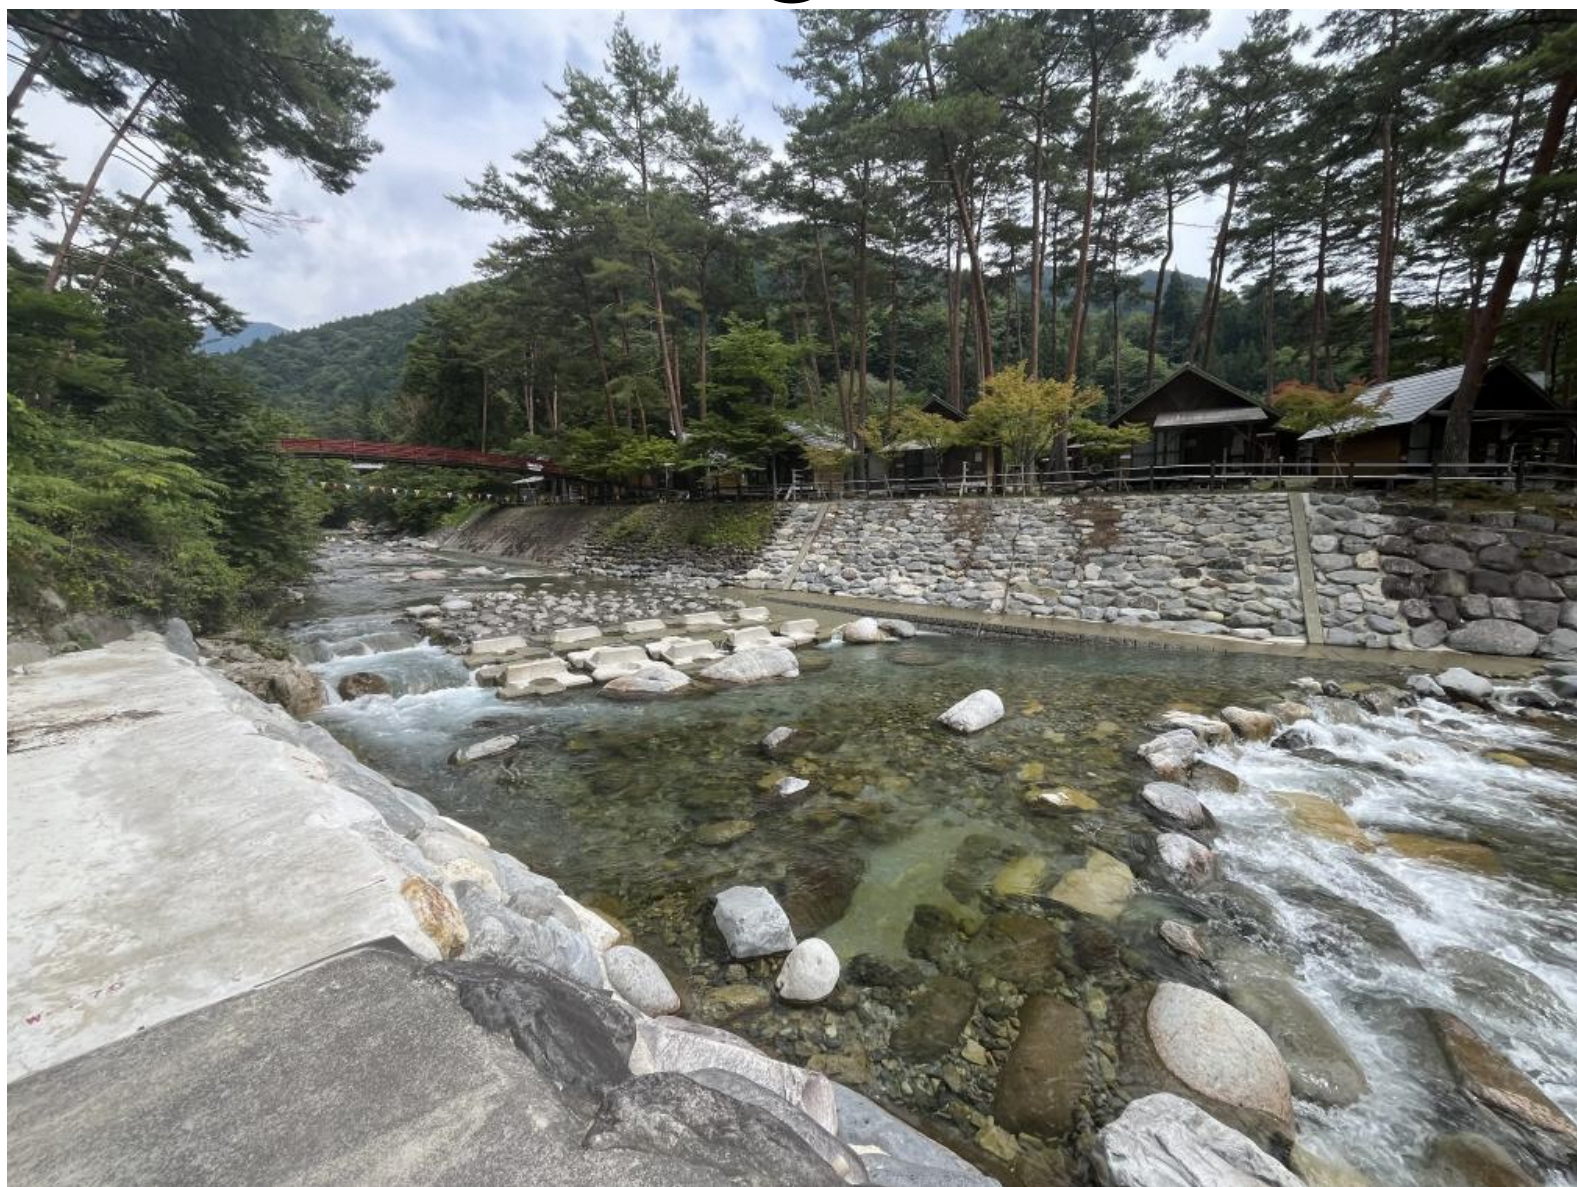
| 作品タイトル | 東股川の石組帯工 |
| 応募者コメント | 河床に設置した石組帯工が流速を緩和するとともに、多様な流れと隠れ場を創出している。人工構造物の印象を抑え、溪流本来の景観に溶け込むことで、生態系保全と河川利用の両立を図った。 |

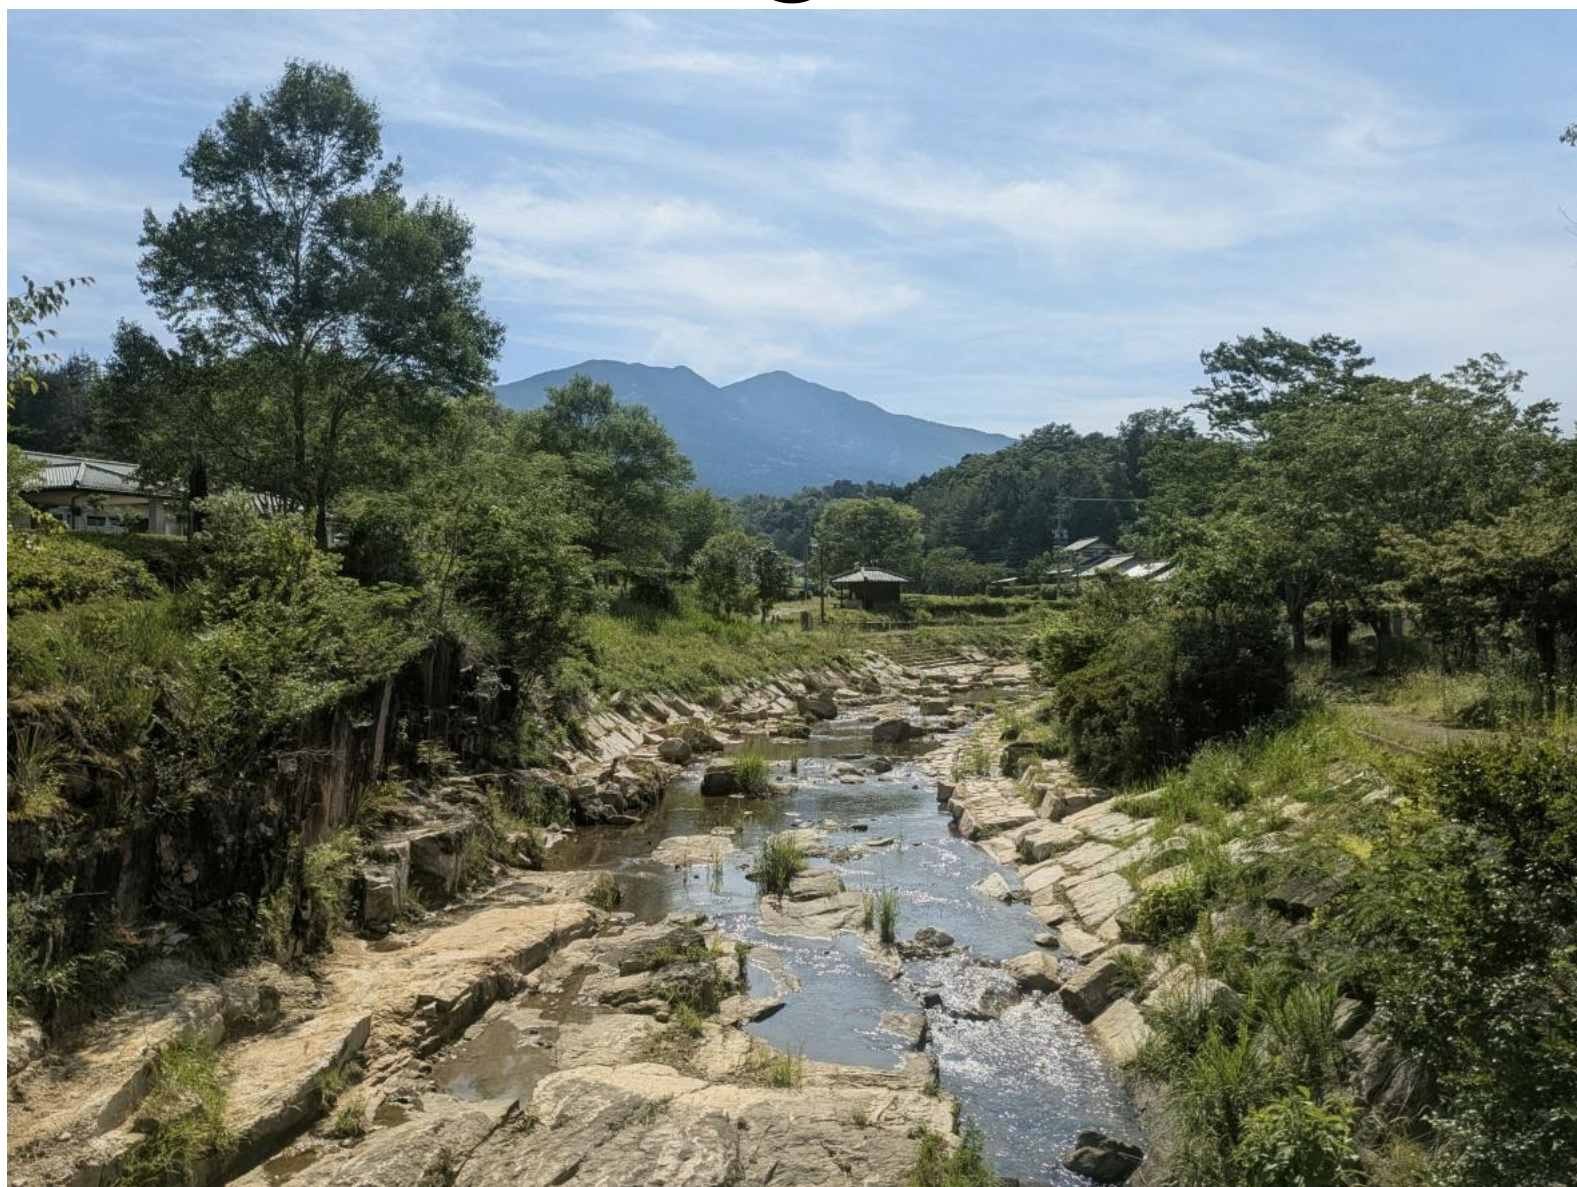
| 応募者コメント | 平成初期の整備から30年以上を経て、河床の露岩と護岸石材が風景の中で自然に調和している。時間の経過とともに自然環境へなじみ、人工構造物を感じさせない良好な河川景観を形成している。 |

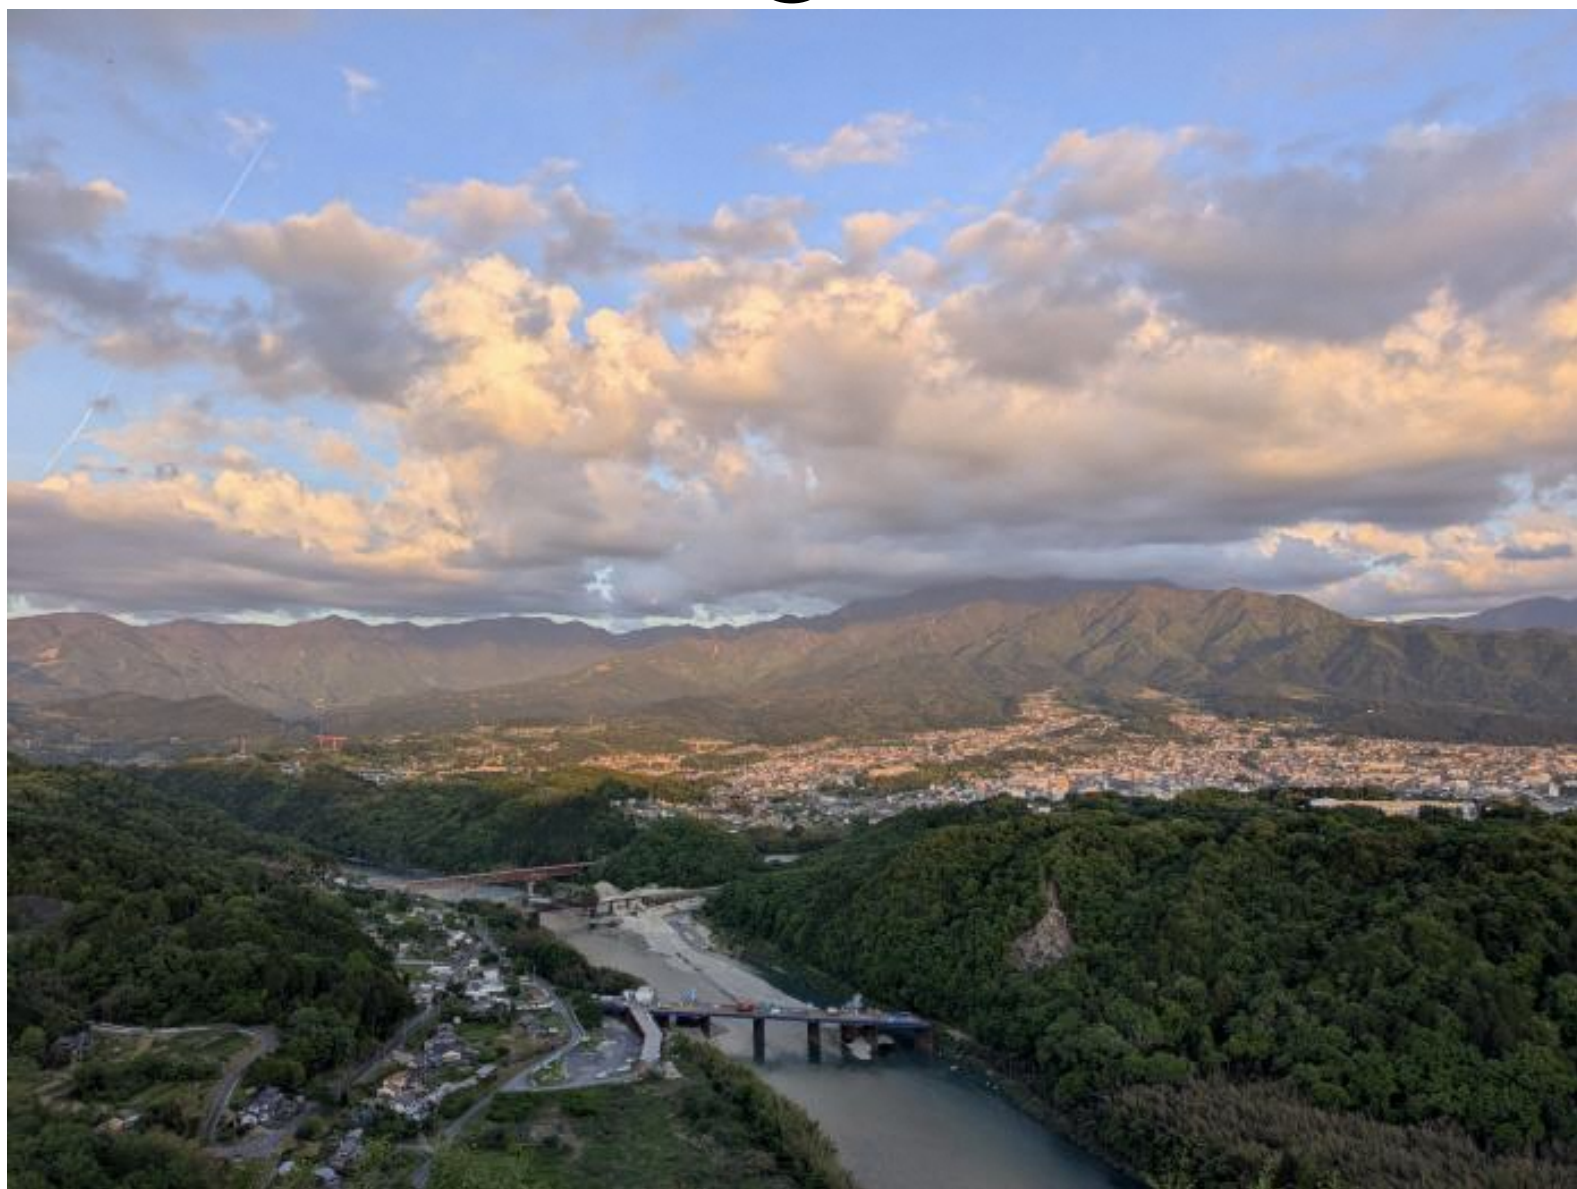
| 作品タイトル | 木曽川とリニア橋梁 |

| 応募者コメント | <p>中津川市の苗木城跡から望む木曽川の雄大な景観の中で、リニア中央新幹線の橋梁工事が進められている。周辺の自然環境や景観への配慮を重ねながら施工が行われており、地域の自然と未来の社会基盤整備の調和を感じさせる事例である。</p> |

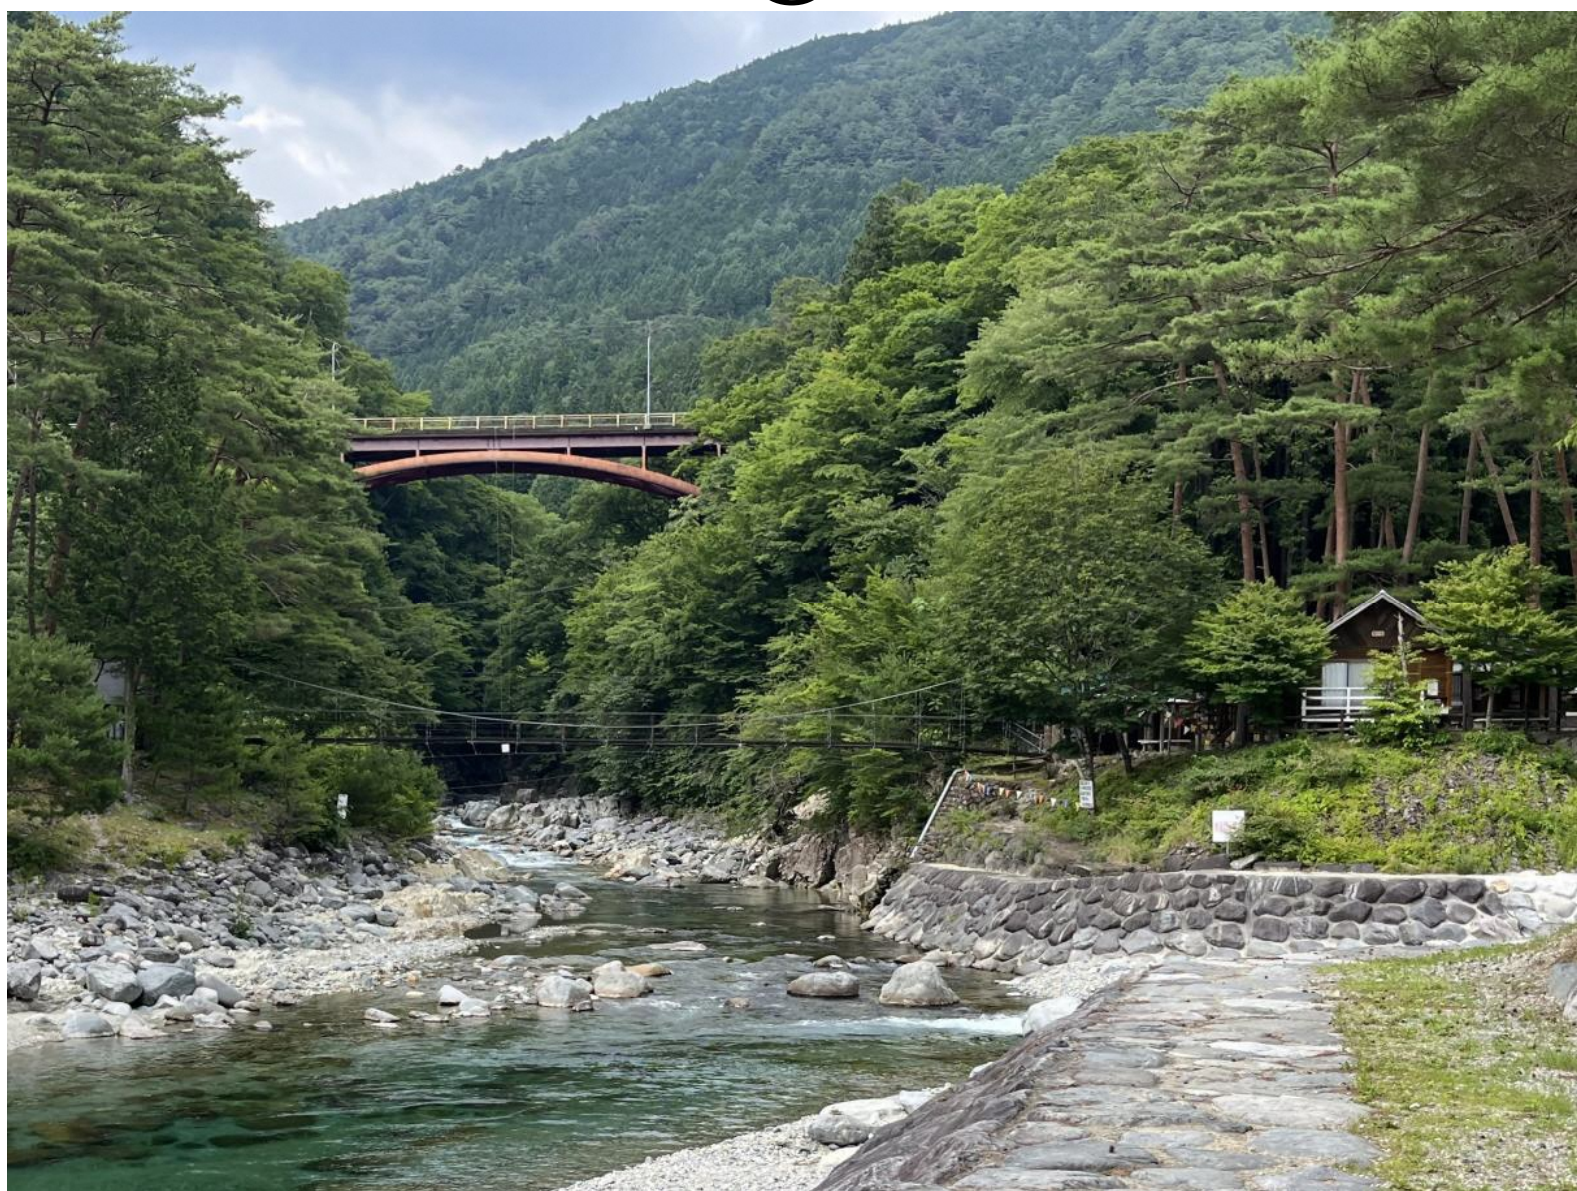
| 作品タイトル | 深緑を映す付知川 |

| 応募者コメント | 豊かな森林に育まれた清流が、透明感のある水辺環境を形成している。自然河岸や河床の岩石が残されることで多様な生態系が育まれ、人と自然が共生する良好な河川環境となっている。 |

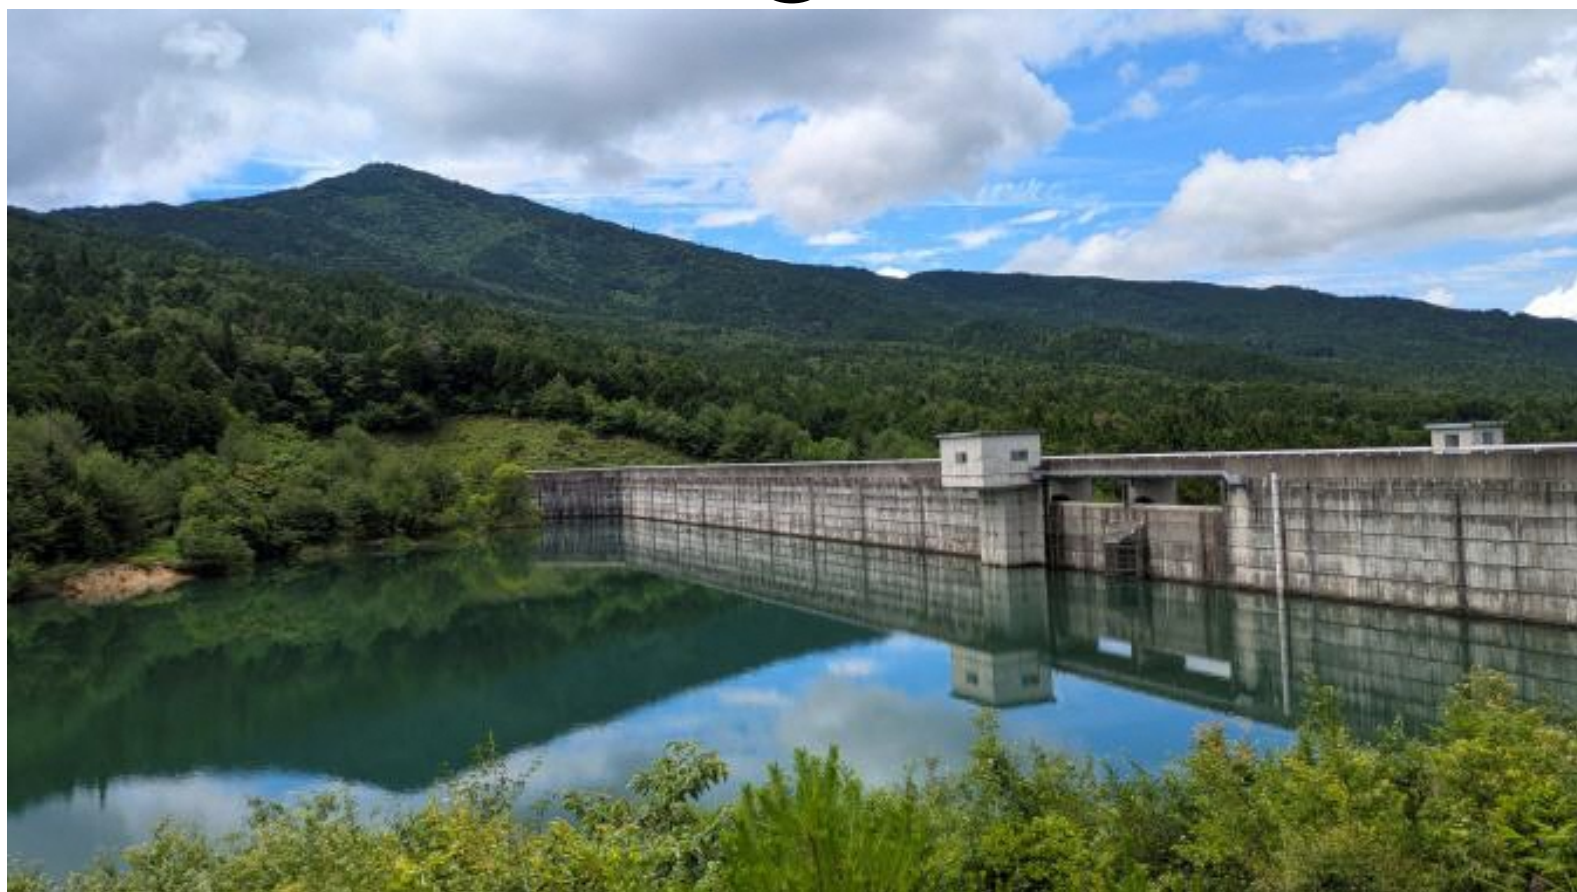
| 作品タイトル | 逆さ笠置 |

| 応募者コメント | 深い緑に包まれた中野方ダムの湖面には、笠置山と空が映り込み、美しい水鏡の景観を創り出している。治水・利水機能を果たしながら自然環境と調和した、地域の魅力を感じられる風景である。 |

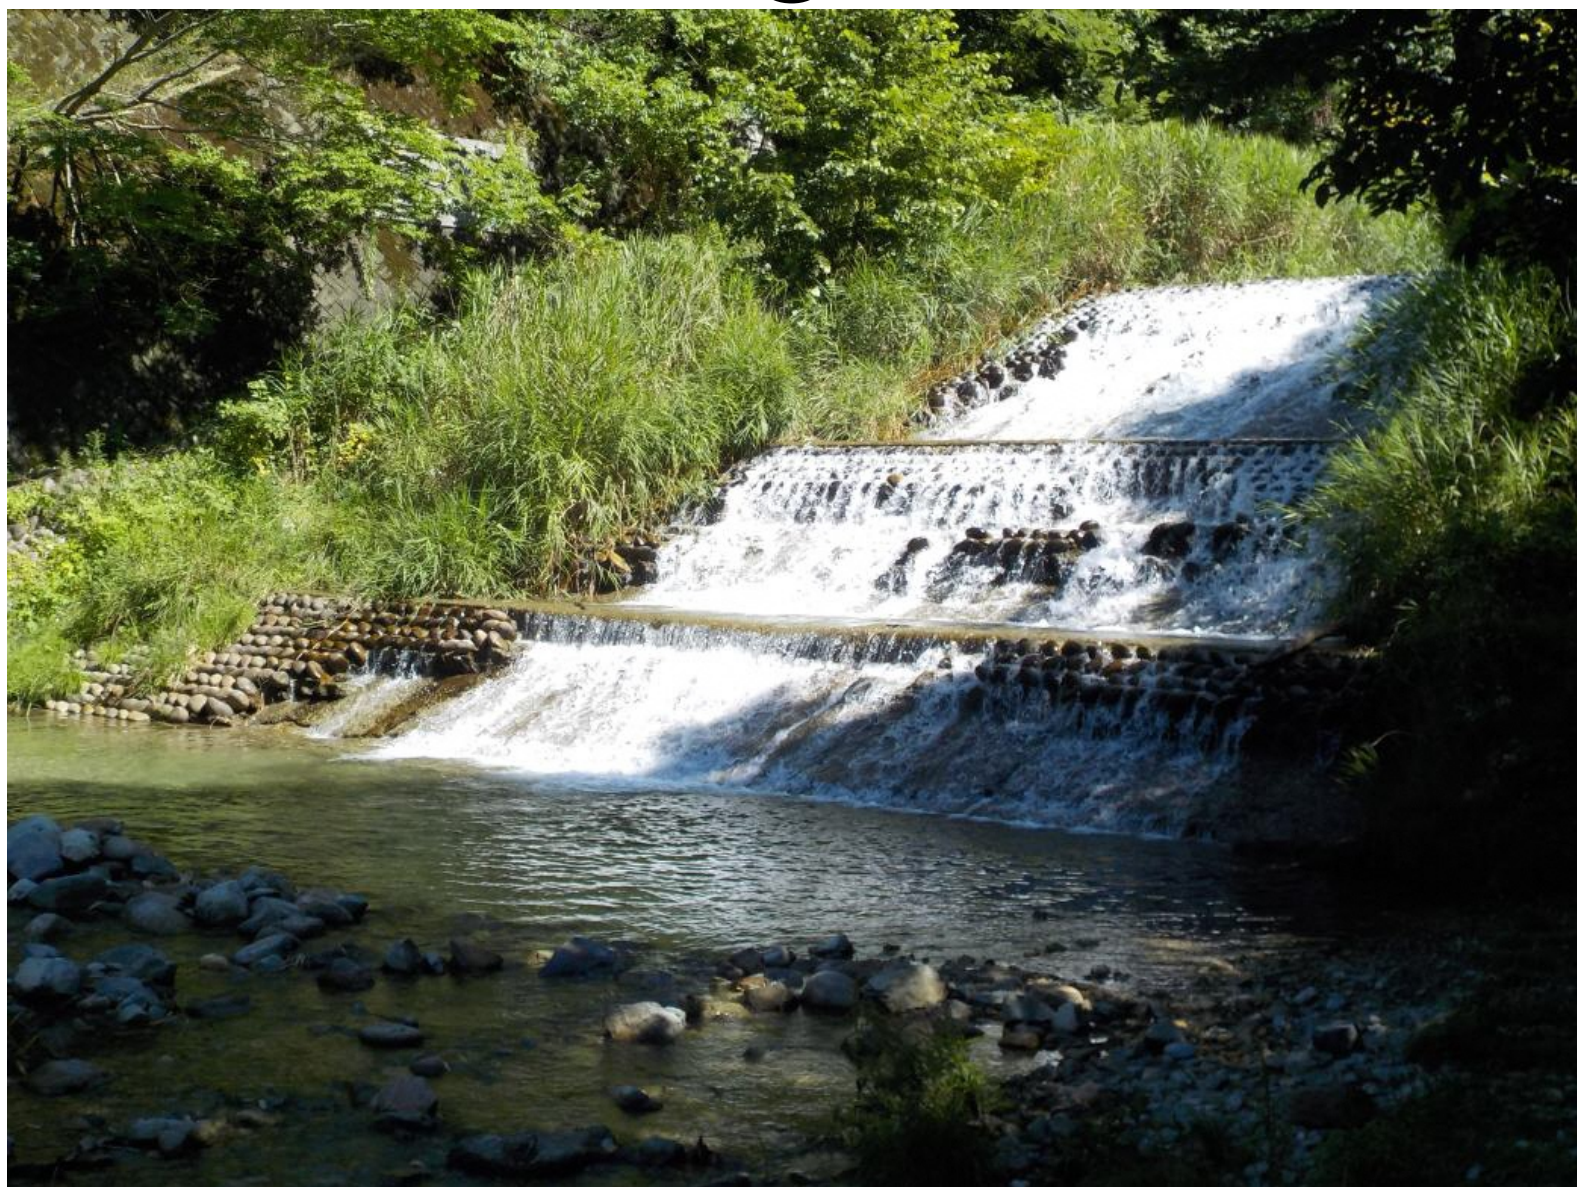
| 作品タイトル | 砂防の石張の全面魚道 |
| 応募者コメント | <p>当施設は、下呂温泉近くの支川で砂防堰堤で発生した落差に石張工にて縦断勾配の緩和と流れの多様性を確保しました。水が少ない左右岸には植生が繁茂し、魚道の下流では、釣りを楽しむ姿も見られます。酷暑の時期には、涼が得られる場所です。</p> |

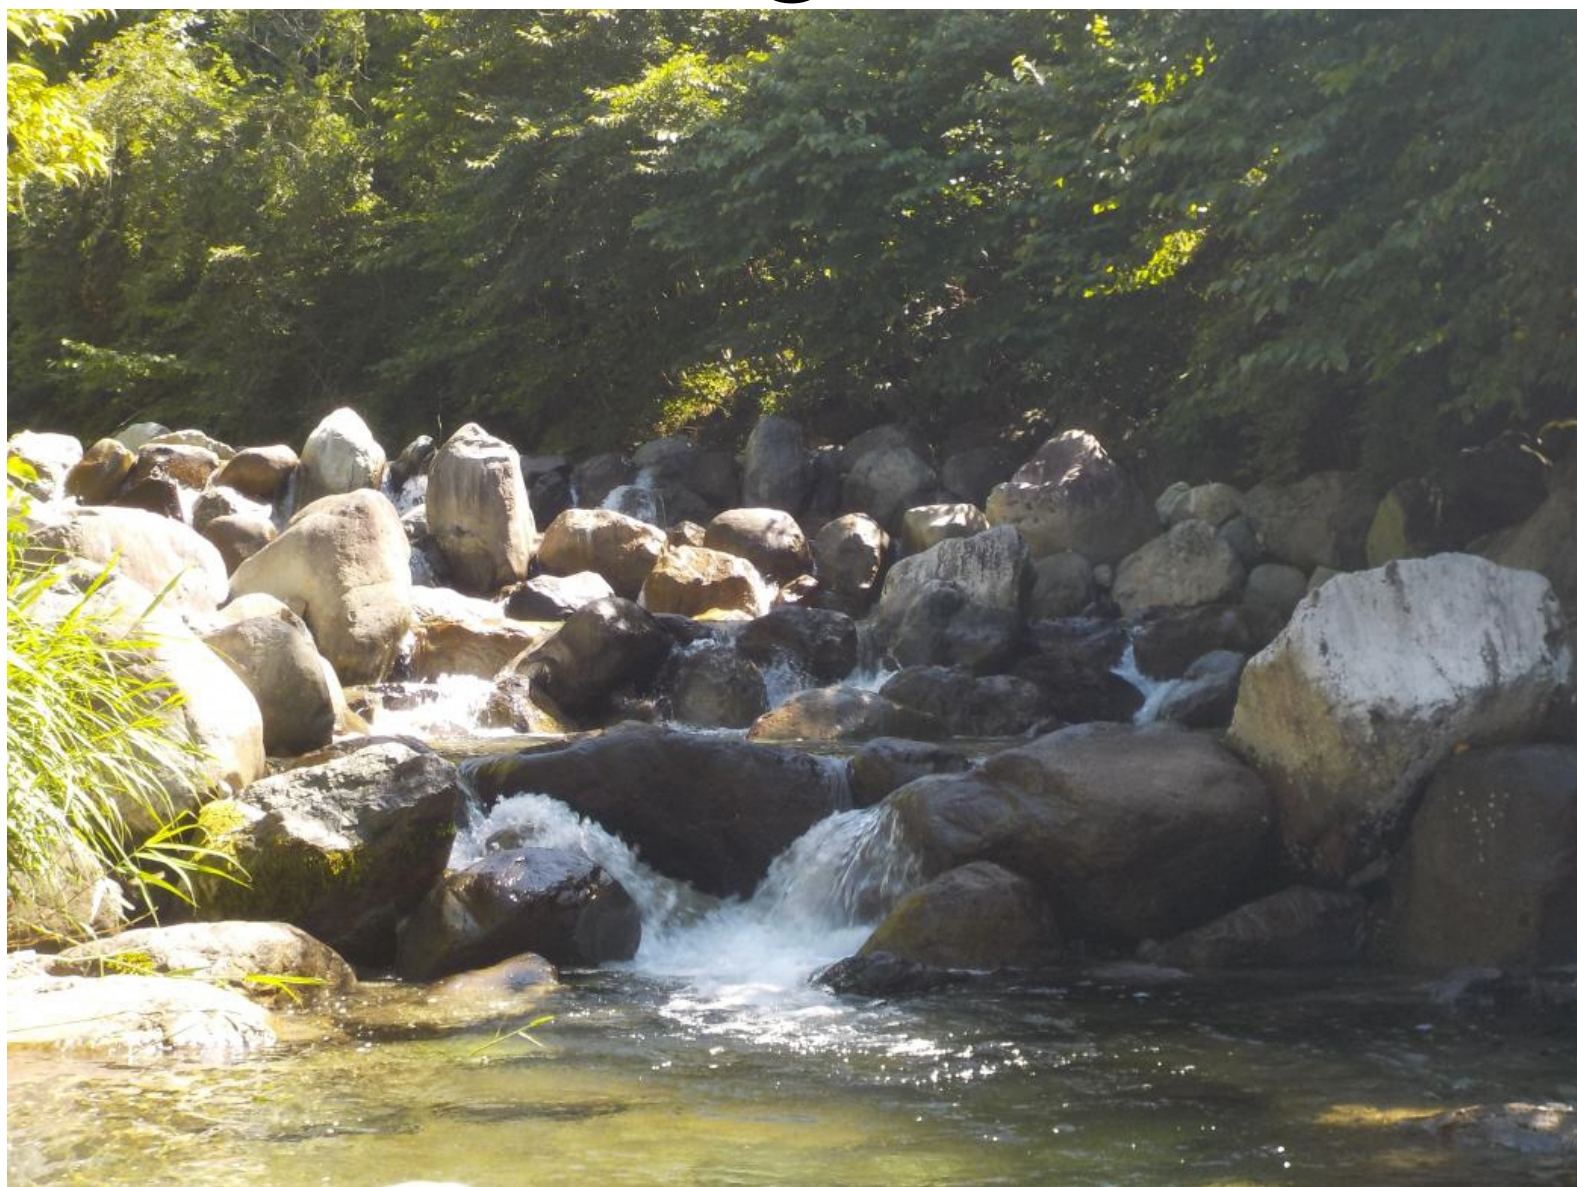
| 作品タイトル | 岩組による多自然魚道 |
| 応募者コメント | 当現場は岩組工法を利用して河川の落差を緩和し、生物の移動を可能にしています。施工には現地の石材を利用しており、周辺環境と調和した景観となっています。また、コンクリートは使用していませんが、施工から10年以上経過した今でも機能を維持しています。 |

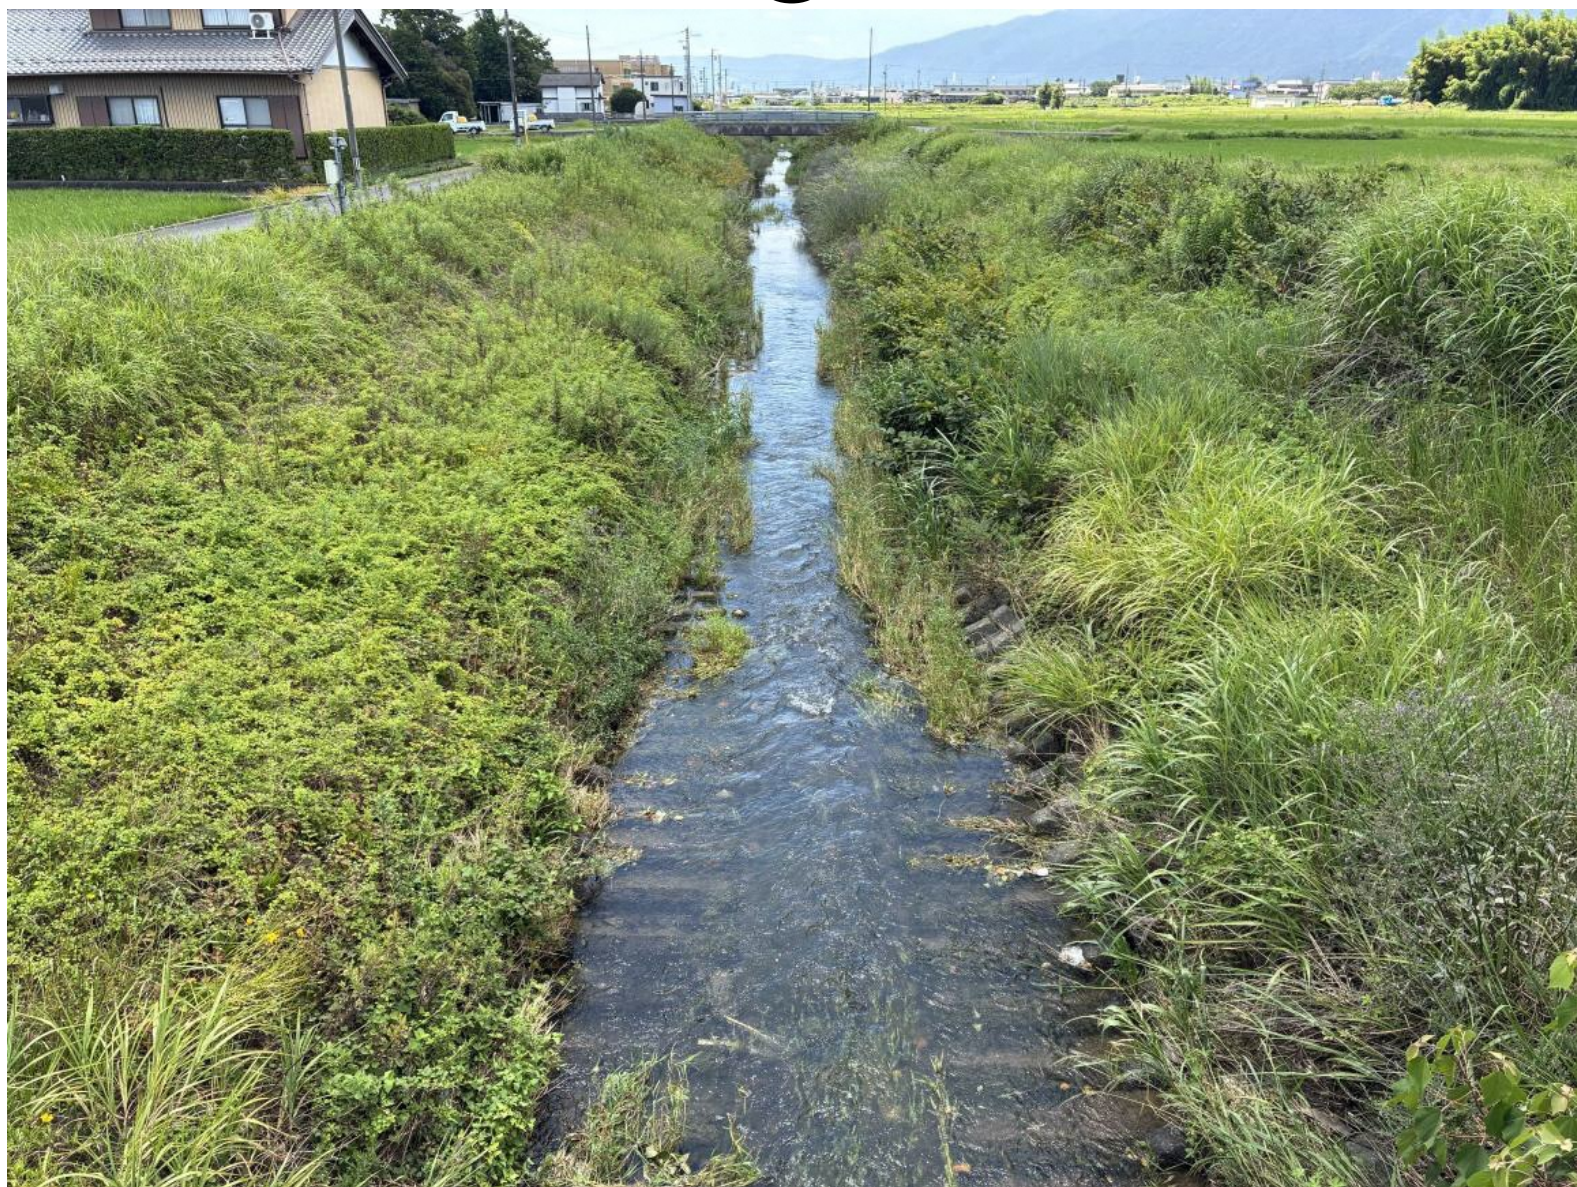
| 作品タイトル | 矢道川の水際植生の再生 |
| 応募者コメント | 矢道川の改修時に、空隙がある連節ブロック護岸を施工したことで、既存の植生を回復するとともに、複雑な水際植生を再生した事例です。 |

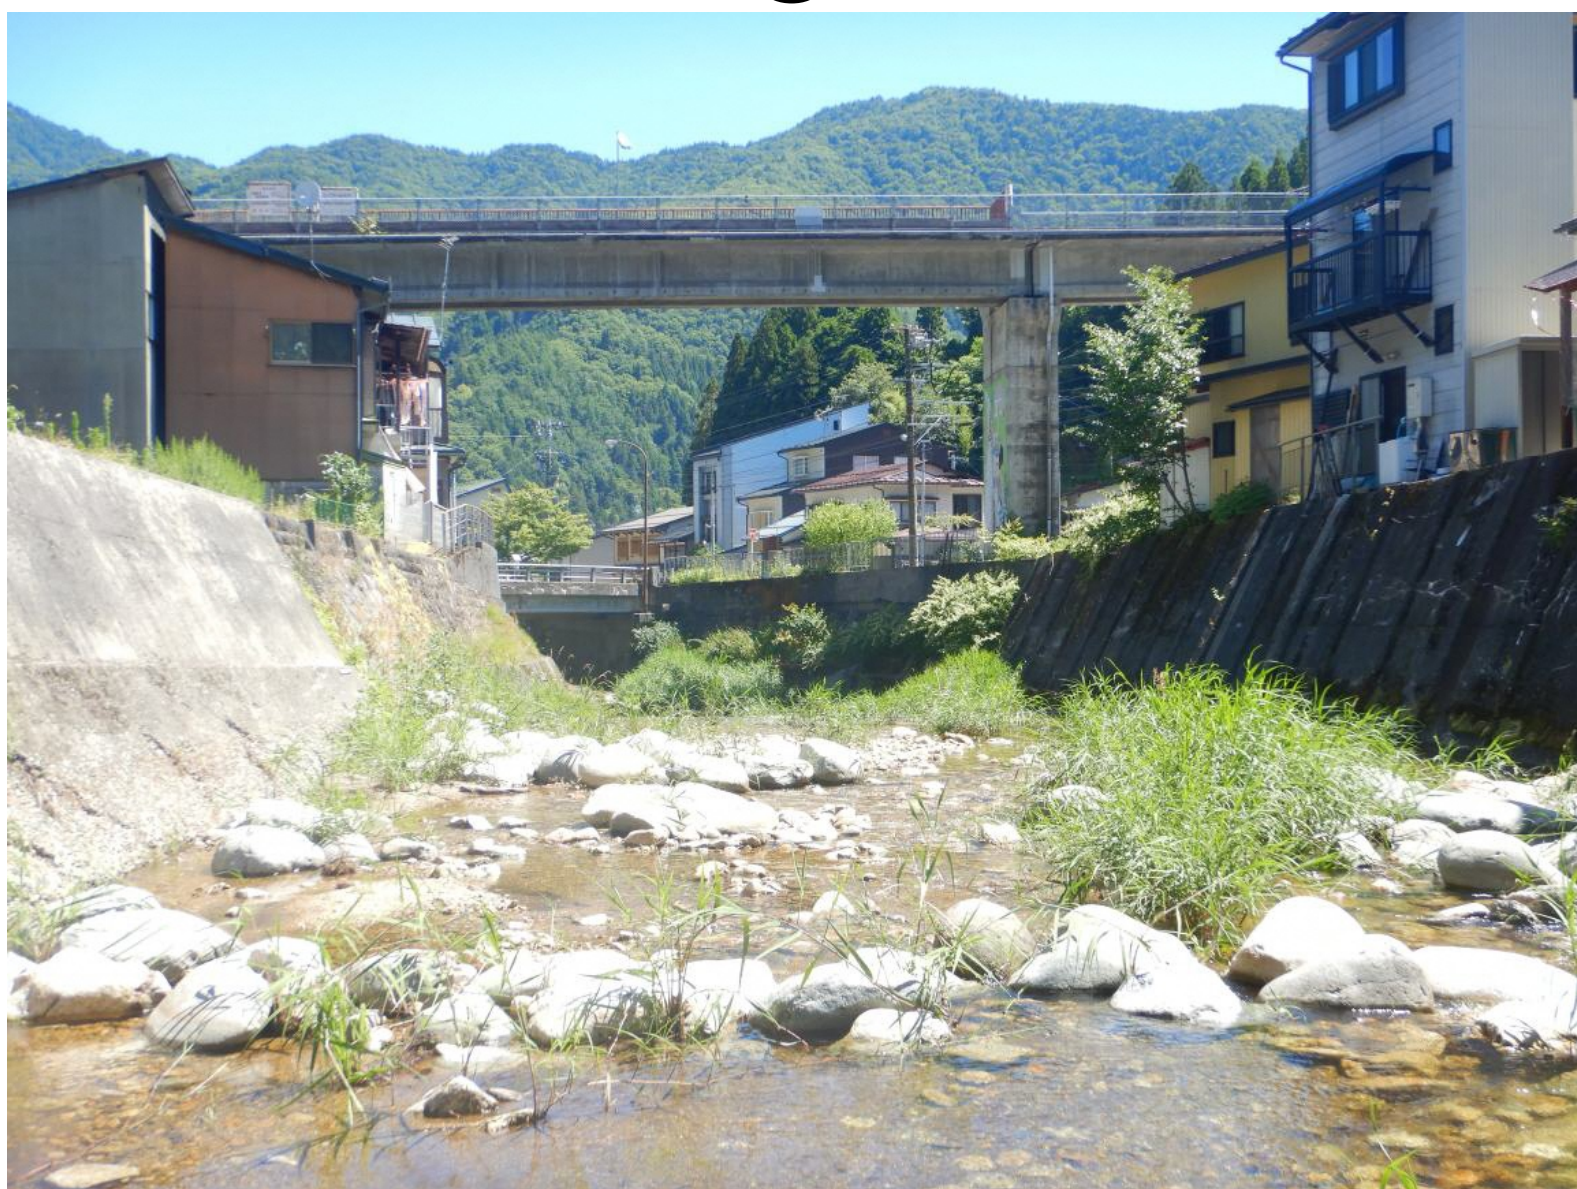
| 作品タイトル | 神岡の町並みとガッタンゴーと山田川（寄せ石工法） |
| 応募者コメント | 飛騨市神岡町の町並みと旧神岡鉄道敷を利用したガッタンゴーの橋梁と、町の中心を流れる山田川の寄せ石工法。河道掘削工事施工時に、施工業者が高原川漁業協同組合と協力して勉強会を開催しながら、寄せ石工法による多自然型川づくりを創出した |

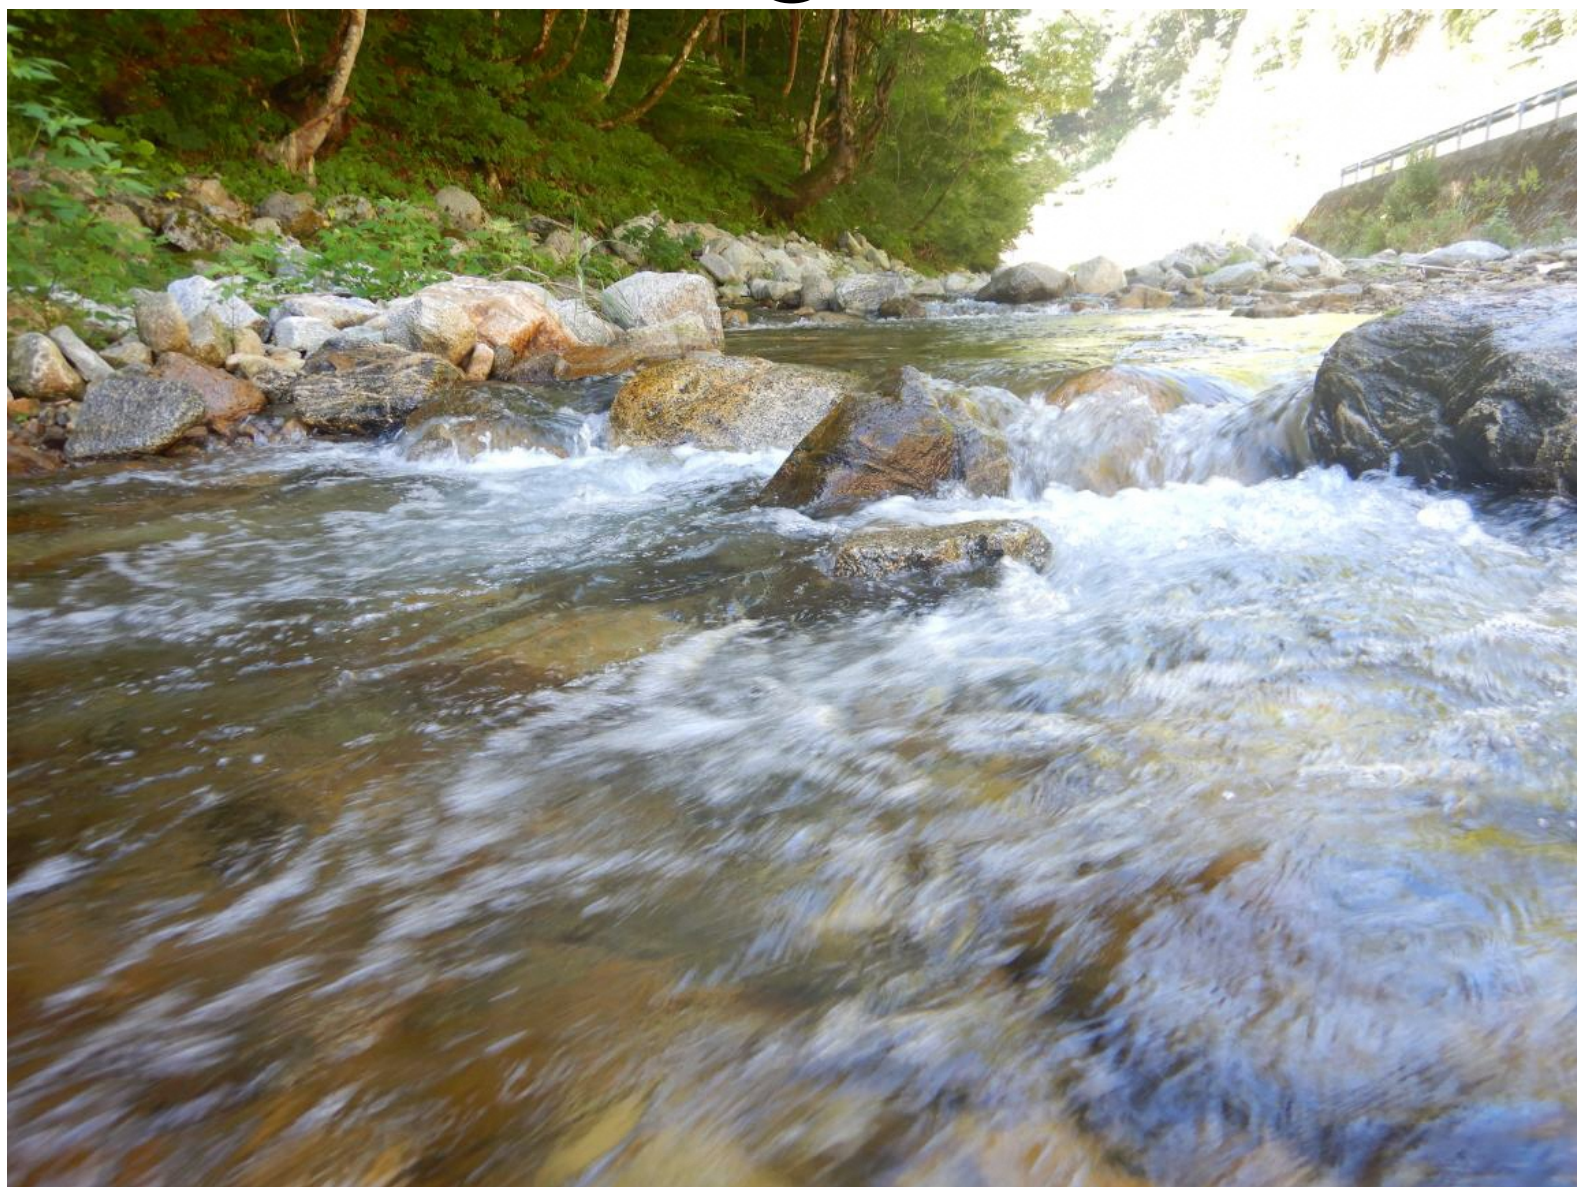
| 作品タイトル | 稲越川の転石利用による多自然型川づくり（置き石） |
| 応募者コメント | <p>稲越川の河道掘削工事に伴い発生した転石について、施工業者が宮川下流漁業協同組合の意見を聞きながら多自然型川づくりに利用した。</p> <ol style="list-style-type: none"> <li>1. 土羽護岸法尻部保護のため、置き石を並べて護岸補強を図った。</li> <li>2. 河床掘削後の川の生態系への配慮から、置き石を並べるように配置した。</li> </ol> <p>工事完了後約2ヶ月が経過して、川の瀬と淵が形成され、多自然型川づくりが達成できた。</p> |

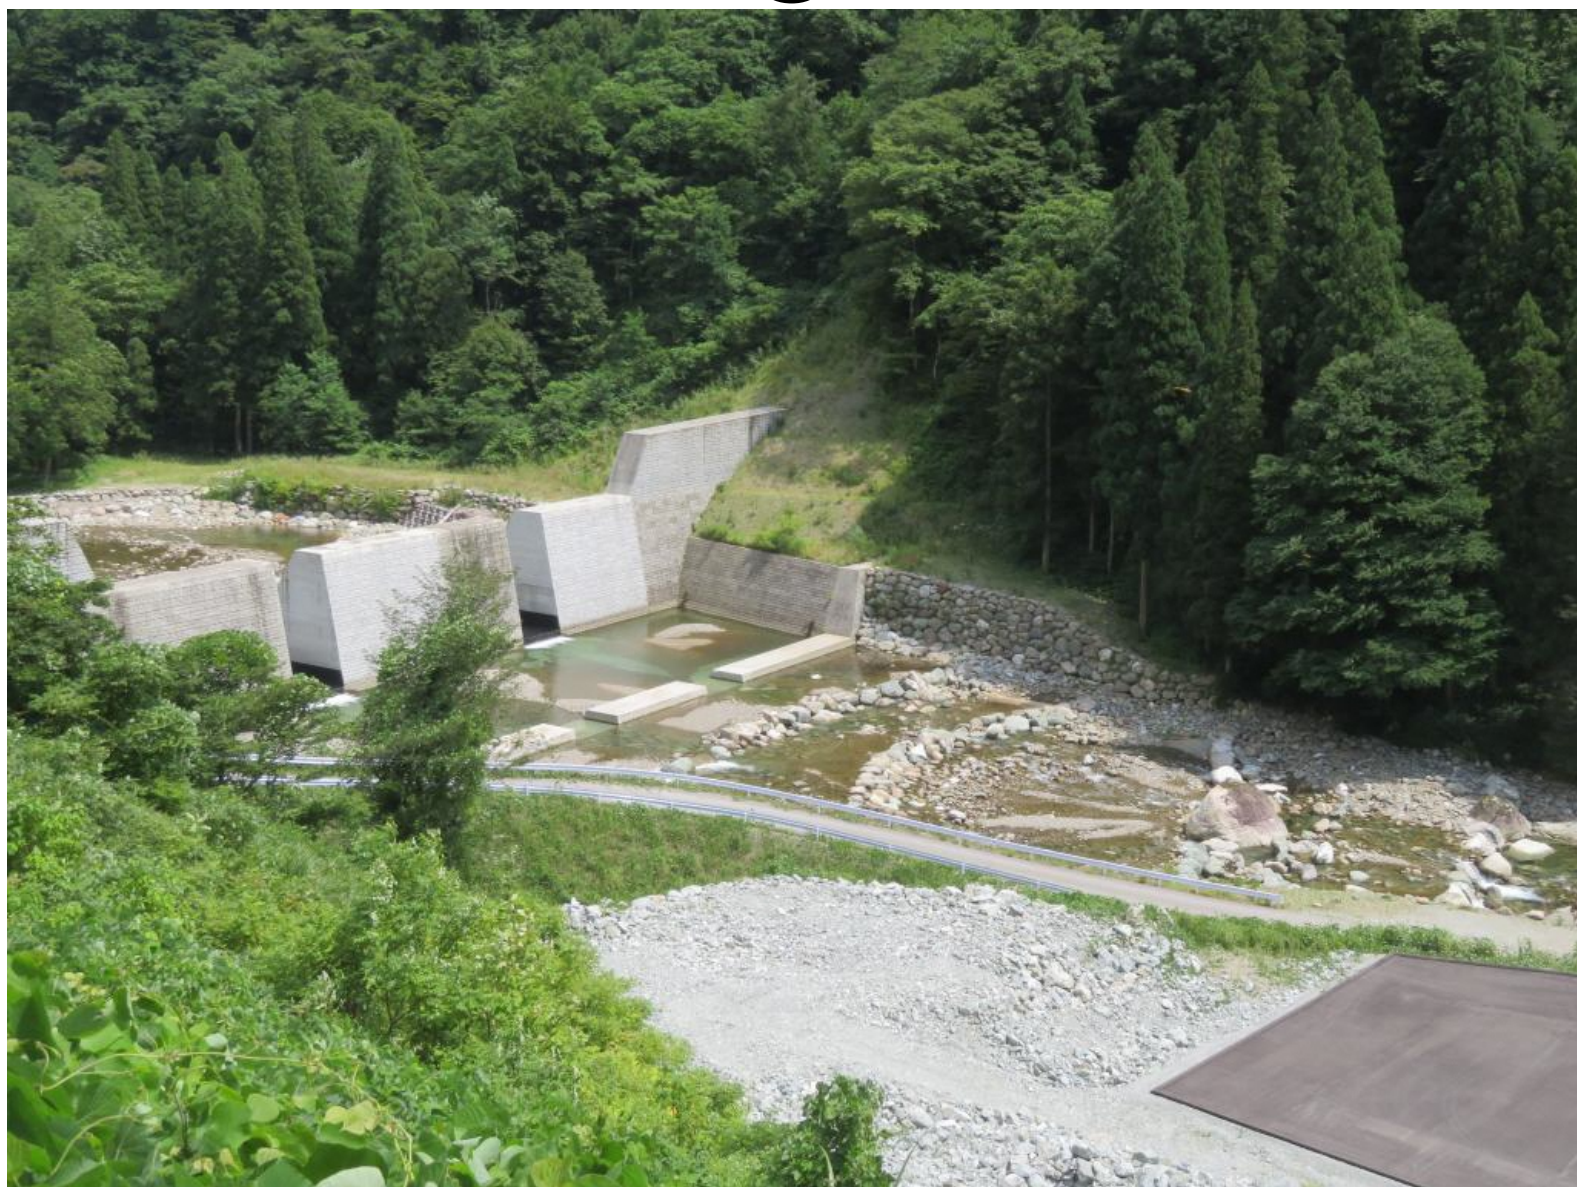
| 作品タイトル | やさしい砂防 |
| 応募者コメント | 神通川水系の跡津川上流に整備された砂防施設群。コンクリートスリット型の堰堤は、水生生物の縦断方向の移動に配慮されている。石組状の横断工によるプール&ステップにより、流速の緩和や河床保護のみならず、景観形成にも寄与している。下流の集落、カミオカンデ、国道41号など多様な保全対象をやさしく守っている。 |
